## ข้อมูลสภาพปัญหาและแนวทางการแก้ไขปัญหาเบื้องต้นของตำแหน่งการกีดขวางทางน้ำ จังหวัดเชียงใหม่

รหัสตำแหน่งกีดขวางที่: CM1214001001

ชื่อลำน้ำ ลำห้วยกู่ เป็นสาขาของแม่น้ำ ลำเหมืองแม่งู/ลำเหมืองหลวง/แม่น้ำแม่ขาน ประเภทลำน้ำ ลำห้วย วันที่สำรวจ: 11 มิถุนายน 2564  
หมู่บ้าน หมู่ที่ 1 โรงวัว ตำบล น้ำบ่อหลวง อำเภอ สันป่าตอง จังหวัด เชียงใหม่

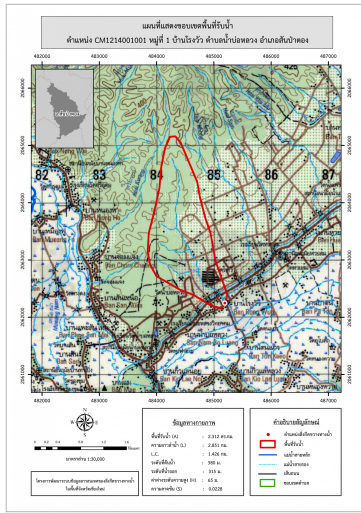
- > โดยธรรมชาติ การทับถมของตะกอน (ลำน้ำตื้นเขิน) วัชพืช (มีวัชพืชชนิดต่างๆเติบโตเต็มลำห้วยกู่ )
- > โดยมนุษย์ จาก ระบบสาธารณสุขโคค: ท่อลอดถนนที่ตัดลำน้ำมีขนาดเล็กเกินไประบายน้ำหลากไม่ทัน  
อื่นๆ (ทางคันเหนือน้ำของตำแหน่งนี้ มีการก่อสร้างฝายน้ำล้น ทำให้น้ำระบายลงมายังตำแหน่งนี้น้อยลง  
และมีท่อระบายน้ำเสียจากชุมชนไหลลงมารวมกันที่ท่อลอดเหลี่ยมนี้)

ระดับการกีดขวาง มาก คิดเป็น มากกว่า 70% หน่วยงานการดำเนินการแก้ไข องค์การบริหารส่วนตำบลน้ำบ่อหลวง

<p>ตำแหน่งที่มีปัญหาการกีดขวางทางน้ำ</p> <p>มีลักษณะเป็นท่อลอดเหลี่ยมขนาดความกว้าง 1.5 m. ความสูง 1.8 m. จำนวน 2 ช่อง ซึ่งหน้าตัดของท่อระบายนี้จะรับน้ำมาจากลำห้วยที่มีขนาดความกว้าง 1.8 m. ความลึก 2.0 m.</p> <p>แต่ลำห้วยที่มีรางระบายน้ำชุมชนที่รับน้ำจากชุมชน 2 หมู่บ้าน ได้แก่ หมู่ 1 บ้านโรงวัว และหมู่ 2 บ้านน้ำบ่อหลวง ก่อนจะไหลลงลำห้วย ทำให้มีน้ำเข้ามาเสริมก่อนที่จะไหลผ่านท่อลอดเหลี่ยม</p> <p>แต่ด้านท้ายท้ายน้ำของลำห้วยที่มีขนาดความกว้างของทางน้ำที่แคบกว่าด้านเหนือ</p>	<p>ข้อมูลพื้นที่รับน้ำของตำแหน่งที่เกิดปัญหา</p> <p>A = 2.31 ตารางกิโลเมตร L0 = 2.85 กิโลเมตร H = 65 เมตร C = 0.38</p> <p>tc = 0.64 ชั่วโมง l = 74.98 มิลลิเมตร อัตราการไหลสูงสุด = 5.49 m<sup>3</sup>/s</p> <p>Return period = 10 ปี</p>
<p>ประกอบกับตลอดทั้งสายของลำน้ำห้วยที่มีวัชพืชขึ้นปกคลุมหนาแน่นตลอดตั้งแต่สองฟาก</p> <p>และผิวน้ำก็มีวัชพืชขึ้นปกคลุมหนาแน่นพร้อมกับมีตะกอนสะสมเป็นปริมาณมาก</p> <p>เนื่องจากลำห้วยไม่ได้รับการขุดลอกด้วยระยะเวลาที่เหมาะสม</p> <p>ทั้งนี้เมื่อในอดีตลำห้วยจะเกิดน้ำเอ่อล้นทุกปี</p> <p>แต่ในช่วงเวลาปัจจุบันได้มีการสร้างฝายเหนือลำห้วย</p> <p>ทำให้ฝายสามารถกักเก็บน้ำไว้ได้บางส่วน ก่อนที่จะไหลลงฝายต่อไป</p> <p>ทำให้น้ำไม่สามารถระบายได้ทัน</p>	<p>เปลี่ยนเป็นท่อลอดเหลี่ยมที่มีขนาดความกว้าง 2.1 m. ความลึก 1.8 m. จำนวน 2 ช่อง และวางมาตรการขุดลอกลำเหมืองตลอดสาย</p> <p>เพื่อรองรับปริมาณน้ำที่ต้องการระบายช่วงหน้าฝน ความลาดชันท้องน้ำ 0.0050</p>
