ข้อมูลสภาพปัญหาและแนวทางการแก้ไขปัญหาเบื้องต้นของตำแหน่งการกีดขวางทางน้ำ จังหวัดเชียงใหม่

รหัสตำแหน่งกีดขวางที่: CM1214005001

ชื่อลำน้ำ ลำเหมืองปาร์กฟ้า เป็นสาขาของแม่น้ำ แม่น้ำแม่ขาน/แม่น้ำปิง ประเภทลำน้ำ ลำเหมือง วันที่สำรวจ: 11 มิถุนายน 2564
หมู่บ้าน หมู่ที่ 5 หนองห้า ตำบล น้ำบ่อหลวง อำเภอ สันป่าตอง จังหวัด เชียงใหม่

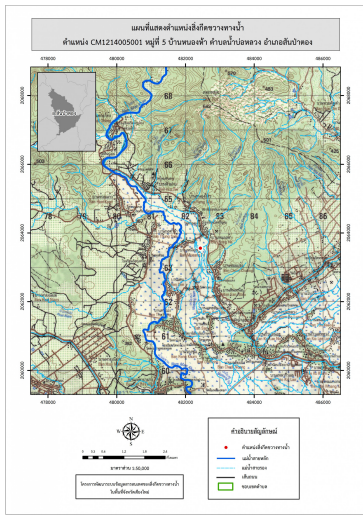
วัสดุที่ใช้ตาดผิวของลำน้ำ
 ความยาวของช่วงลำน้ำที่เกิดปัญหา เป็นจุดระยะ น้อยกว่า 10 เมตร การตาดผิวของลำน้ำ ไม่ตาดผิว
 ลำเหมืองไม่ได้มีการตาดผิว
 เป็นลำเหมืองผิวดิน
 มีวัชพืชปกคลุมตลอดช่วงของทางน้ำ
 ลักษณะความเสียหาย น้ำท่วม ระดับ น้อย ความถี่ที่เกิดความเสียหาย ทุกปี ระดับความเสี่ยง ปานกลาง
 สาเหตุของการกีดขวางลำน้ำ
 > โดยธรรมชาติ การทับถมของตะกอน (ลำน้ำต้นเขิน) วัชพืช (พืชเติบโตเต็มลำเหมืองอย่างหนาแน่น)
 > โดยมนุษย์ จาก ระเบิดสารระเบิด: ท่อลอดถนนที่ตัดลำน้ำมีขนาดเล็กเกินไประบายน้ำหลากไม่ทัน
 อื่นๆ (ท่อลอดมีขนาดเล็กเกินไปที่ไหลตัดผ่านลำเหมืองปาร์กฟ้า)

<p>บริเวณที่ทำการสำรวจมีลักษณะที่สำคัญ ดังนี้ มีลักษณะที่มีลำเหมือง 2 สายตัดกัน ตรงพิกัด 482439 2063573 47Q โดยมีลำเหมืองปาร์กฟ้าที่มีต้นน้ำแยกออกมาจากลำน้ำแม่ขาน ที่พิกัด 482275 2063822 47Q (บริเวณบึงน้ำมัน CHM) ท้ายน้ำไหลไปรวมกับคลองชลประทาน ที่พิกัด 482783 2062438 47Q สำหรับลำเหมืองอีกเส้นซึ่งเป็นลำเหมืองเส้นเล็ก แยกออกมาจากคลองชลประทาน ที่พิกัด 482603 2063644 47Q ตรงตำแหน่งที่ลำเหมืองตัดกัน มีโครงสร้างการระบายน้ำเป็นท่อลอดกลมขนาดเส้นผ่านศูนย์กลาง 0.80 m. จำนวน 1 ช่อง ซึ่งวางตามแนวลำเหมืองปาร์กฟ้า</p>	<p>เนื่องจากตำแหน่งกีดขวางทางน้ำของลำน้ำหรือลำเหมืองนี้ไม่สามารถหาขนาดพื้นที่รับน้ำได้ชัดเจนและไม่มีข้อมูลการวัดน้ำ จึงหาอัตราการไหลโดยใช้วิธีของแมนนิ่ง และกำหนดให้มีน้ำไหลเต็มลำน้ำ ในช่วงต้นน้ำก่อนถึงจุดกีดขวาง โดยมีอัตราการไหลสูงสุด = $5.86 \text{ m}^3/\text{s}$</p>
<p>โดยที่มีลำเหมืองไหลผ่านท่อลอดกลมนี้ในทิศทางตั้งฉากกันบนพื้นผิวที่ถมท่อลอดนี้ ทำให้ตรงตำแหน่งที่ลำเหมืองตัดกันนี้ น้ำไม่สามารถไหลได้อย่างอิสระ และท่อลอดที่มีขนาดเล็กเกินไปไม่สามารถระบายได้ทัน เนื่องจากเมื่อถึงช่วงหน้าฝน น้ำแม่ขานจะมีปริมาณน้ำเป็นจำนวนมาก ทำให้ลำเหมืองปาร์กฟ้านี้มีน้ำเป็นปริมาณมากเช่นกัน และลำเหมืองอีกเส้นที่แยกออกมาจากคลองชลประทานตาดผิวดอนกริต(รับน้ำมาจากลำน้ำแม่ขาน) จึงทำให้ทั้ง 2 ลำเหมืองมีน้ำไหลมาสมทบกัน จนเกิดเป็นน้ำเอ่อล้นท่วมบริเวณดังกล่าว แต่พื้นที่ดังกล่าวเป็นพื้นที่เกษตรกรรมเป็นส่วนมาก ทำให้ไม่ได้รับความเสียหายมาก เพราะไม่ได้เป็นพื้นที่ชุมชนแออัด</p>	<p>เปลี่ยนเป็นท่อลอดเหลี่ยมที่มีขนาดความกว้าง 1.5 m. ความลึก 1.2 m. จำนวน 2 ช่อง และทำการขุดลอกลำเหมืองทุกสาย เพื่อให้้ำสามารถไหลได้สะดวกขึ้น ความลาดชันท้องน้ำ 0.0050</p>
