ข้อมูลสภาพปัญหาและแนวทางการแก้ไขปัญหาเบื้องต้นของตำแหน่งการกีดขวางทางน้ำ จังหวัดเชียงใหม่

รหัสตำแหน่งกีดขวางที่: CM1214005001

ชื่อลำน้ำ ลำเหมืองป่ารกฟ้า เป็นสาขาของแม่น้ำ แม่น้ำแม่ขาน/แม่น้ำปิง ประเภทลำน้ำ ลำเหมือง วันที่สำรวจ: 11 มิถุนายน 2564
หมู่บ้าน หมู่ที่ 5 หนองห้า ตำบล น้ำบ่อหลวง อำเภอ สันป่าตอง จังหวัด เชียงใหม่

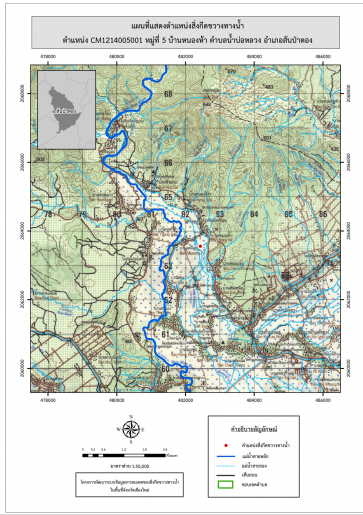
รูปภาพประกอบ

วัสดุที่ใช้ตาดผิวของลำน้ำ
 ความยาวของช่วงลำน้ำที่เกิดปัญหา เป็นจุดระยะ น้อยกว่า 10 เมตร การตาดผิวของลำน้ำ ไม่ตาดผิว
 ลำเหมืองไม่ได้มีการตาดผิว
 เป็นลำเหมืองผิวดิน
 มีวัชพืชปกคลุมตลอดช่วงของทางน้ำ
 ลักษณะความเสียหาย น้ำท่วม ระดับ น้อย ความถี่ที่เกิดความเสียหาย ทุกปี ระดับความเสี่ยง ปานกลาง
 สาเหตุของการกีดขวางลำน้ำ
 > โดยธรรมชาติ การทับถมของตะกอน (ลำน้ำต้นเขิน) วัชพืช (พืชเติบโตเต็มลำเหมืองอย่างหนาแน่น)
 > โดยมนุษย์ จาก ระเบิดสารระเบิด: ท่อลอดถนนที่ตัดลำน้ำมีขนาดเล็กเกินไประบายน้ำหลากไม่ทัน
 อื่นๆ (ท่อลอดมีขนาดเล็กเกินไปที่ไหลตัดผ่านลำเหมืองป่ารกฟ้า)

ระดับการกีดขวาง มาก คิดเป็น มากกว่า 70% หน่วยงานการดำเนินการแก้ไข องค์การบริหารส่วนตำบลน้ำบ่อหลวง
 โดยวิธี ยังไม่ได้ดำเนินการ ผลการดำเนินการ ไม่ได้ผล
 สภาพในปัจจุบันของโครงการที่แก้ไขปัญหา ยังไม่มีในแผน

<p>บริเวณที่ทำการสำรวจมีลักษณะที่สำคัญ ดังนี้ มีลักษณะที่มีลำเหมือง 2 สายตัดกัน ตรงพิกัด 482439 2063573 47Q โดยมีลำเหมืองปาร์กฟ้าที่มีต้นน้ำแยกออกมาจากลำน้ำแม่ขาน ที่พิกัด 482275 2063822 47Q (บริเวณบึงน้ำมัน CHM) ท้ายน้ำไหลไปรวมกับคลองชลประทาน ที่พิกัด 482783 2062438 47Q สำหรับลำเหมืองอีกเส้นซึ่งเป็นลำเหมืองเส้นเล็ก แยกออกมาจากคลองชลประทาน ที่พิกัด 482603 2063644 47Q ตรงตำแหน่งที่ลำเหมืองตัดกัน มีโครงสร้างการระบายน้ำเป็นท่อลอดกลมขนาดเส้นผ่านศูนย์กลาง 0.80 m. จำนวน 1 ช่อง ซึ่งวางตามแนวลำเหมืองปาร์กฟ้า</p>	<p>เนื่องจากตำแหน่งกีดขวางทางน้ำของลำน้ำหรือลำเหมืองนี้ไม่สามารถหาขนาดพื้นที่รับน้ำได้ชัดเจนและไม่มีข้อมูลการวัดน้ำ จึงหาอัตราการไหลโดยใช้วิธีของแมนนิ่ง และกำหนดให้มีน้ำไหลเต็มลำน้ำ ในช่วงต้นน้ำก่อนถึงจุดกีดขวาง โดยมีอัตราการไหลสูงสุด = $5.86 \text{ m}^3/\text{s}$</p>
<p>โดยที่มีลำเหมืองไหลผ่านท่อลอดกลมนี้ในทิศทางตั้งฉากกันบนพื้นผิวที่ถมท่อลอดนี้ ทำให้ตรงตำแหน่งที่ลำเหมืองตัดกันนี้ น้ำไม่สามารถไหลได้อย่างอิสระ และท่อลอดที่มีขนาดเล็กเกินไปไม่สามารถระบายได้ทัน เนื่องจากเมื่อถึงช่วงหน้าฝน น้ำแม่ขานจะมีปริมาณน้ำเป็นจำนวนมาก ทำให้ลำเหมืองปาร์กฟ้านี้มีน้ำเป็นปริมาณมากเช่นกัน และลำเหมืองอีกเส้นที่แยกออกมาจากคลองชลประทานตาดผิวดอนกริต(รับน้ำมาจากลำน้ำแม่ขาน) จึงทำให้ทั้ง 2 ลำเหมืองมีน้ำไหลมาสมทบกัน จนเกิดเป็นน้ำเอ่อล้นท่วมบริเวณดังกล่าว แต่พื้นที่ดังกล่าวเป็นพื้นที่เกษตรกรรมเป็นส่วนมาก ทำให้ไม่ได้รับความเสียหายมาก เพราะไม่ได้เป็นพื้นที่ชุมชนแออัด</p>	<p>เปลี่ยนเป็นท่อลอดเหลี่ยมที่มีขนาดความกว้าง 1.5 m. ความลึก 1.2 m. จำนวน 2 ช่อง และทำการขุดลอกลำเหมืองทุกสาย เพื่อให้สามารถไหลได้สะดวกขึ้น ความลาดชันท้องน้ำ 0.0050</p>
