## ข้อมูลสภาพปัญหาและแนวทางการแก้ไขปัญหาเบื้องต้นของตำแหน่งการกีดขวางทางน้ำ จังหวัดเชียงใหม่

รหัสตำแหน่งกีดขวางที่: CM2201001001

ชื่อลำน้ำ ลำห้วยธรรมชาติ เป็นสาขาของแม่น้ำ แม่น้ำแม่วาง/แม่น้ำปิง ประเภทลำน้ำ ลำห้วย วันที่สำรวจ: 14 มิถุนายน 2564  
หมู่บ้าน หมู่ที่ 1 ใหม่ปางเดิม ตำบล บ้านกาด อำเภอ แม่วาง จังหวัด เชียงใหม่

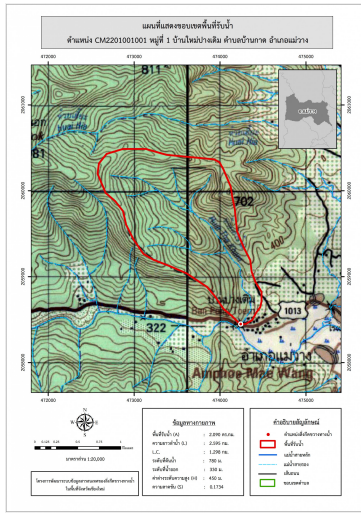
- > โดยธรรมชาติ การทับถมของตะกอน (ลำน้ำตื้นเขิน) ลำน้ำคดเคี้ยวมาก วัชพืช (เป็นลำห้วยเชิงเขามีต้นไม้ขึ้นเต็มหน้าตัด และมีตะกอนสะสมที่ท้องลำห้วยเป็นปริมาณมาก )
- > โดยมนุษย์ จาก ระบบสาธารณสุขภาค: ท่อลอดถนนที่ตัดลำน้ำมีขนาดเล็กเกินไประบายน้ำหลากไม่ทัน สิ่งปฏิกูล อื่นๆ (ช่วงหน้าฝน จะเกิดน้ำไหลเชี่ยวอย่างรุนแรง ทำให้มีตะกอนและสิ่งปฏิกูลต่างๆไหลมาสะสมหน้าท่อระบายน้ำ)

<p>มีลำห้วยไหลลงแม่น้ำแม่จาง ซึ่งมีท่อลอดกลมขนาดเส้นผ่านศูนย์กลาง 1.0 m. จำนวน 2 ช่อง ซึ่งลำห้วยนี้อยู่บริเวณเชิงเขา ทำให้มีความลาดชันของท้องน้ำมาก เมื่อพื้นที่บริเวณนี้เข้าสู่ช่วงหน้าฝน จะทำให้มีน้ำไหลลงมาจากภูเขาไหลลงสู่ลำห้วยเป็นปริมาณมาก ทำให้เกิดลักษณะเป็นน้ำหลากที่มักจะพัดพาเอาเศษกิ่งไม้ ใบไม้ ลงมาจากเชิงเขาด้วย</p>	<p>ข้อมูลพื้นที่รับน้ำของตำแหน่งที่เกิดปัญหา  <math>A = 2.09</math> ตารางกิโลเมตร <math>L0 = 2.6</math> กิโลเมตร <math>H = 450</math> เมตร <math>C = 0.39</math>  <math>t_c = 0.21</math> ชั่วโมง <math>I = 73.78</math> มิลลิเมตร อัตราการไหลสูงสุด = <math>16.72 \text{ m}^3/\text{s}</math>  Return period = 10 ปี</p>
<p>เมื่อมาถึงบริเวณท่อลอดกลมนี้จึงเกิดการตักสิ่งปฏิกูลเหล่านี้ไว้ทางด้านเหนือน้ำ เมื่อสะสมเป็นปริมาณมากจะทำให้หน้าที่ไหลหลากจากลำห้วยเริ่มเอ่อล้นตลิ่ง และเอ่อจนท่วมถนนหมายเลข 1013 ที่พาดผ่านท่อลอดกลมนี้ โดยในปกติพอเข้าสู่ช่วงหน้าฝน หน่วยงานที่เกี่ยวข้องจะนำเครื่องจักรมาขุดลอกเอาสิ่งปฏิกูลออก ณ เวลาที่น้ำไหลเอ่อล้น ประกอบกับมีลำเหมืองเสียน้ำรับน้ำจากชุมชนไหลลงมารวมกันตรงตำแหน่งนี้ จึงทำให้มีปริมาณน้ำที่ต้องการระบายเพิ่มมากขึ้น โดยตำแหน่งของท่อลอดกลมนี้อยู่ที่จุดต่ำสุดของแนวถนนหมายเลข 1013</p>	<p>เปลี่ยนจากท่อลอดกลมเป็นท่อลอดเหลี่ยมที่มีขนาดความกว้าง 2.1 m. ความลึก 1.8 m. จำนวน 2 ช่อง เพื่อรองรับปริมาณน้ำที่ไหลหลากจากลำห้วย ในขณะเดียวกันเพื่อระบายสิ่งปฏิกูลที่มาพร้อมกับการไหลของน้ำ และทำการขุดลอกทางน้ำด้านท้ายน้ำที่ไหลลงแม่น้ำจาง ให้มีความกว้างที่เพิ่มมากขึ้น ความลาดชันท้องน้ำ 0.0050</p>
