ข้อมูลสภาพปัญหาและแนวทางการแก้ไขปัญหาเบื้องต้นของตำแหน่งการกีดขวางทางน้ำ จังหวัดเชียงใหม่

รหัสตำแหน่งกีดขวางที่: CM1208010001

ชื่อลำน้ำ แม่น้ำแม่วาง เป็นสาขาของแม่น้ำ แม่ น้ำปิง ประเภทลำน้ำ แม่น้ำสาขา วันที่สำรวจ: 15 มิถุนายน 2564
หมู่บ้าน หมู่ที่ 10 หุ่นสะโตก ตำบล หุ่นสะโตก อำเภอ สันป่าตอง จังหวัด เชียงใหม่

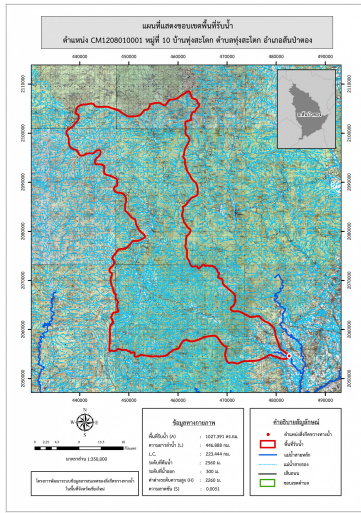
- > โดยธรรมชาติ การทับถมของตะกอน (ลำน้ำต้นเขิน) วัชพืช (ด้านเหนือน้ำมีวัชพืชปกคลุมหนาแน่น)
 - > โดยมนุษย์ จาก ระบบสาธารณสุขโลก: สะพานมีหน้าตัดแคบเกินไป หรือมีตอม่อมากเกินไปในช่วงฤดูน้ำหลากระบายไม่ทัน
- สิ่งปฏิกูล

ระดับการกีดขวาง ปานกลาง คิดเป็น 30-70%

สภาพปัญหาการกีดขวางทางน้ำ	แนวทางและวิธีการแก้ไขปัญหาเบื้องต้น
<p>สะพานข้ามแม่น้ำแม่วาง มีช่วงตอม่อ 2 ช่วง แต่ละช่วงกว้าง 10.0 m. ทำให้ตัวสะพานมีความกว้าง 20.0 m.</p> <p>ทางด้านเหนือน้ำมีวัชพืชขึ้นปกคลุมหนาแน่น ส่วนทางด้านท้ายน้ำมีฝายน้ำล้น(ฝายสันมน)</p> <p>เมื่อน้ำไหลผ่านตัวสะพานทำให้น้ำเริ่มเอ่อล้นทางด้านเหนือน้ำ เนื่องจากช่วงหน้าฝนน้ำที่ไหลลงแม่น้ำแม่วางจะมีปริมาณมาก</p> <p>เมื่อเจอกับตัวสะพานซึ่งก่อสร้างมานาน จะทำให้ตอม่อสะพานตักสิ่งปฏิกูลต่างๆที่ไหลมาพร้อมกับน้ำที่ต้องการระบาย</p>	<p>ข้อมูลพื้นที่รับน้ำของตำแหน่งที่เกิดปัญหา</p> <p>$A = 1027.39$ ตารางกิโลเมตร อัตราการไหลสูงสุด = $206.36 \text{ m}^3/\text{s}$</p> <p>Return period = 50 ปี</p> <p>วางแผนมาตรการการขุดลอกให้เหมาะสมกับพื้นที่ทั้งด้านเหนือน้ำและท้ายน้ำ รวมทั้งตรวจสอบสภาพการใช้งานของตัวฝาย</p> <p>และในช่วงหน้าฝนควรมีการดูแลตัวสะพานให้ไม่มีการกีดขวางเนื่องจากสิ่งปฏิกูลที่ไหลจากแม่น้ำวางในช่วงน้ำหลาก ทั้งนี้ตัวฝายมีบานประตูระบายน้ำ ควรเปิดประตูเพื่อระบายน้ำออกจากลำน้ำในช่วงหน้าฝนด้วย</p>
