## ข้อมูลสภาพปัญหาและแนวทางการแก้ไขปัญหาเบื้องต้นของตำแหน่งการกีดขวางทางน้ำ จังหวัดเชียงใหม่

รหัสตำแหน่งกีดขวางทางน้ำ: CM1208001001

ชื่อลำน้ำ ลำน้ำร่อง เป็นสาขาของแม่น้ำ แม่น้ำขาน/แม่น้ำปิง ประเภทลำน้ำ แม่น้ำสาขา วันที่สำรวจ: 15 มิถุนายน 2564  
หมู่บ้าน หมู่ที่ 1 ป่าจี้ ตำบล หุ่นสะโตก อำเภอ สันป่าตอง จังหวัด เชียงใหม่

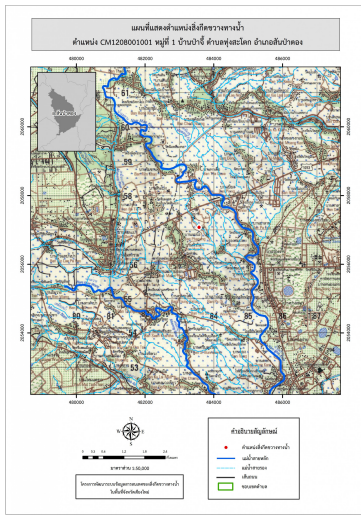
- > โดยธรรมชาติ การทับถมของตะกอน (ลำน้ำต้นเขิน) วัชพืช (มีผักตบชวาและวัชพืชขึ้นเต็มตลิ่ง)
- > โดยมนุษย์ จาก ระบบสาธารณสุขภาค: ถนนขวางทางน้ำ ท่อลอดถนนที่ตัดลำน้ำมีขนาดเล็กเกินไประบายน้ำหลากไม่ทัน การถมดิน อื่นๆ (เป็นลักษณะถมดินโดยใส่ท่อลอดเล็กเกินไป เพื่อเข้าที่ส่วนบุคคล)

สภาพปัญหาการกีดขวางทางน้ำ	แนวทางและวิธีการแก้ไขปัญหาเบื้องต้น
ตำแหน่งที่ทำการสำรวจเป็นลักษณะของการถมดินเพื่อทำเป็นถนนข้ามลำน้ำร่อง เข้าที่ดินส่วนบุคคล โดยมีท่อดลอดกลมขนาดเส้นผ่านศูนย์กลาง 1.0 m. จำนวน 2 ช่อง ซึ่งท่อลอดมีขนาดเล็กกว่าขนาดหน้าตัดของลำน้ำมาก เนื่องจากลำน้ำมีความกว้างท้องน้ำ 9.0 m. ความลึกมากที่สุดประมาณ 4.5 m. ทำให้น้ำไม่สามารถระบายได้ทัน จนเกิดการสะสมของปริมาณน้ำในลำน้ำที่เพิ่มมากขึ้นจากการที่ปริมาณน้ำที่ตัดการระบายออกไปได้อย่างไม่มีประสิทธิภาพ จากขนาดท่อลอดที่เล็กเกินไป พร้อมกับมีต้นไม้ และวัชพืชต่างๆขึ้นเต็มตลิ่งทั้งสองฟากของลำน้ำ และการสะสมของตะกอนไปอุดตันเป็นปริมาณมากที่ด้านหน้าท่อระบายน้ำ ทำให้ขนาดหน้าตัดการระบายน้ำของท่อลอดยิ่งน้อยลงกว่าเดิม	เนื่องจากตำแหน่งกีดขวางทางน้ำของลำน้ำหรือลำน้ำเหมือนนี้ไม่สามารถหาขนาดพื้นที่รับน้ำได้ชัดเจนและไม่มีข้อมูลการวัดน้ำ จึงหาอัตราการไหลโดยใช้วิธีของแมนนิ่ง และกำหนดให้มีน้ำไหลเต็มลำน้ำ ในช่วงต้นน้ำก่อนถึงจุดกีดขวาง โดยมีอัตราการไหลสูงสุด = $3.02 \text{ m}^3/\text{s}$ เนื่องจากการถมลำน้ำเพื่อทำเป็นถนนส่วนบุคคล ที่ใส่ท่อลอดขนาดเล็กเกินไป ในช่วงดังกล่าวมีการปรับพื้นที่ทำให้ลำน้ำมีขนาดขยายขึ้น ดังนั้นจึงควรเปลี่ยนจากท่อลอดกลมเป็นท่อลอดเหลี่ยมขนาดความกว้าง 2.4 m. ความลึก 2.4 m. จำนวน 2 ช่อง ความลาดชันท้องน้ำ 0.0020
