ข้อมูลสภาพปัญหาและแนวทางการแก้ไขปัญหาเบื้องต้นของตำแหน่งการกีดขวางทางน้ำ จังหวัดเชียงใหม่

รหัสตำแหน่งกีดขวางที่: CM1203003001

ชื่อลำน้ำ แม่น้ำแม่ขาน เป็นสาขาของแม่น้ำ แม่น้ำปิง ประเภทลำน้ำ แม่น้ำสาขา วันที่สำรวจ: 15 มิถุนายน 2564
หมู่บ้าน หมู่ที่ 3 ทุ่งหลุก ตำบล ท่าวังพร้าว อำเภอ สันป่าตอง จังหวัด เชียงใหม่

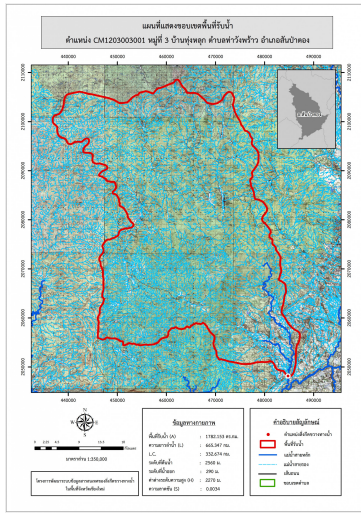
- > โดยธรรมชาติ การทับถมของตะกอน (ลำน้ำตื้นเขิน) ลำน้ำคดเคี้ยวมาก วัชพืช (ลำน้ำคดเคี้ยวและมีวัชพืชเติบโตเต็มตลิ่งของลำน้ำ)
- > โดยมนุษย์ จาก อื่นๆ (มีฝายคอนกรีตกั้นลำน้ำแม่ขาน ซึ่งจะทำให้ช่วงหน้าฝายน้ำนี้จะยกระดับน้ำในลำน้ำแม่ขาน ส่งผลให้มีโอกาสเกิดน้ำล้นตลิ่งได้ง่ายขึ้น)

สภาพปัญหาการกีดขวางทางน้ำ	แนวทางและวิธีการแก้ไขปัญหาเบื้องต้น
แม่น้ำขานมีช่วงลำน้ำที่คดเคี้ยว และมีวัชพืชขึ้นหนาแน่นทั้งบนผิวน้ำ และยื่นออกมาจากตลิ่ง ทำให้หน้าตัดของลำน้ำแคบลง เมื่อเข้าสู่ช่วงหน้าฝายจะมีปริมาณน้ำในลำน้ำเยอะ ทำให้น้ำระบายออกจากลำน้ำไม่ทัน เกิดเป็นน้ำเอ่อล้น	ข้อมูลพื้นที่รับน้ำของตำแหน่งที่เกิดปัญหา A = 1782.15 ตารางกิโลเมตร อัตราการไหลสูงสุด = 308.15 m ³ /s Return period = 50 ปี วางแผนการขุดลอกลำน้ำให้มีขนาดหน้าตัดการระบายน้ำที่เพิ่มมากขึ้น พร้อมกับการกำจัดสิ่งปฏิกูลที่ติดตัวฝายบริเวณนั้น และขุดลอกวัชพืชและตะกอนตามลำน้ำขานไปจนถึงตัวสะพานที่เชื่อมระหว่างหมู่ 3 บ้านทุ่งหลุกและ หมู่ 1 บ้านหลังถ้ำ
