ข้อมูลสภาพปัญหาและแนวทางการแก้ไขปัญหาเบื้องต้นของตำแหน่งการกีดขวางทางน้ำ จังหวัดเชียงใหม่

รหัสตำแหน่งการกีดขวางที่: CM1210009002

ชื่อลำน้ำ แม่น้ำแม่กุง เป็นสาขาของแม่น้ำ แม่่น้ำปิง ประเภทลำน้ำ แม่น้ำสาขา วันที่สำรวจ: 16 มิถุนายน 2564
หมู่บ้าน หมู่ที่ 9 แม่กุงน้อย ตำบล หุ่นต้อม อำเภอ สันป่าตอง จังหวัด เชียงใหม่

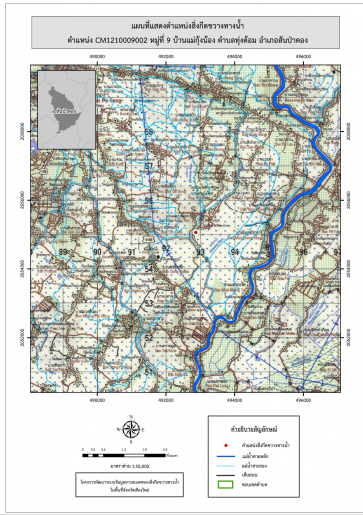
- > โดยธรรมชาติ การทับถมของตะกอน (ลำน้ำต้นเขิน) วัชพืช (ตลิ่งของลำเหมืองมีวัชพืชปกคลุม และลำน้ำแม่กุงมีตะกอนสะสมที่ท้องน้ำเป็นปริมาณมาก)
- > โดยมนุษย์ จาก อื่นๆ (สะพานไม่ได้รับการรื้อถอน ทำให้กีดขวางทางน้ำ)

ระดับการกีดขวาง มาก คิดเป็น มากกว่า 70% หน่วยงานการดำเนินการแก้ไข สำนักงานเทศบาลตำบลหุ่นต้อม

สภาพปัญหาการกีดขวางทางน้ำ	แนวทางและวิธีการแก้ไขปัญหาเบื้องต้น
น้ำแม่กุง มีสะพานเก่าที่ชำรุดเสียหายและมีตอม่อของสะพานเหลือค้างอยู่ในลำน้ำ ทำให้เมื่อน้ำไหลผ่านตำแหน่งนี้ ตอม่อจะดักจับเศษวัชพืชที่มาพร้อมกับการไหล ซึ่งเมื่อเข้าสู่ช่วงหน้าฝนปริมาณการไหลจะมากขึ้น ทำให้มีการดักจับวัชพืชที่เพิ่มมากขึ้น จนทำให้หน้าเอ่อล้นตลิ่งทั้งสองข้างของลำน้ำ เข้าท่วมพื้นที่บริเวณนั้น	เนื่องจากตำแหน่งการกีดขวางทางน้ำของลำน้ำหรือลำเหมืองนี้ไม่สามารถหาขนาดพื้นที่รับน้ำได้ชัดเจนและไม่มีข้อมูลการวัดน้ำ จึงหาอัตราการไหลโดยใช้วิธีของแมนนิง และกำหนดให้มีน้ำไหลเต็มลำน้ำ ในช่วงต้นน้ำก่อนถึงจุดกีดขวาง โดยมีอัตราการไหลสูงสุด = $37.5 \text{ m}^3/\text{s}$ รื้อถอนตัวสะพานที่ชำรุดใช้การไม่ได้ ออก รวมถึงนำตอม่อที่ค้างอยู่ในลำน้ำออกทุกตัว พร้อมทั้งทำการขุดลอกเอาวัชพืชในลำน้ำ และขุดลอกตลิ่งให้หน้าสามารถไหลได้สะดวกมากขึ้น
