ข้อมูลสภาพปัญหาและแนวทางการแก้ไขปัญหาเบื้องต้นของตำแหน่งการกีดขวางทางน้ำ จังหวัดเชียงใหม่

รหัสตำแหน่งกีดขวางที่: CM1210009003

ชื่อลำน้ำ แม่น้ำแม่กุง เป็นสาขาของแม่น้ำ แม่น้ำปิง ประเภทลำน้ำ แม่น้ำสาขา วันที่สำรวจ: 16 มิถุนายน 2564
หมู่บ้าน หมู่ที่ 9 แม่กุงน้อย ตำบล หุ่นต้อม อำเภอ สันป่าตอง จังหวัด เชียงใหม่

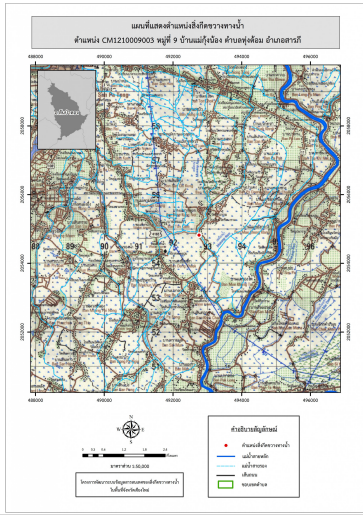
- > โดยธรรมชาติ การทับถมของตะกอน (ลำน้ำตื้นเขิน) วัชพืช (มีวัชพืชเติบโตเต็มตลิ่งของแม่น้ำ)
- > โดยมนุษย์ จาก อื่นๆ (ฝายเก่าประตูน้ำไม่สามารถเปิดให้มีระดับที่สูงที่สุดได้)

ระดับการกีดขวาง ปานกลาง คิดเป็น 30-70%

สภาพปัญหาการกีดขวางทางน้ำ	แนวทางและวิธีการแก้ไขปัญหาเบื้องต้น
มีฝายคอนกรีตพร้อมประตูระบายน้ำขนาดความกว้างของสันฝาย 30.0 m. มีประตูน้ำทั้งหมด 5 ช่อง มีความกว้างของประตูน้ำช่องละ 1.8 m. มีช่องน้ำล้น 4 ช่อง เป็นฝายที่อยู่ในน้ำแม่กุง โดยทั้งทางด้านเหนือน้ำและท้ายน้ำของตัวฝาย มีวัชพืชขึ้นอยู่อย่างหนาแน่นในลำน้ำ และเป็นฝายที่สร้างมานาน ทำให้มีวัชพืชและการเปิดปิดของประตูน้ำขัดข้องทุกบาน ส่งผลให้เมื่อน้ำในลำน้ำแม่กุงมีปริมาณมาก ประตูน้ำไม่สามารถระบายน้ำออกได้อย่างเต็มที่(ประตูน้ำไม่สามารถเปิดให้มีระดับ สูงที่สุดได้) ทำให้น้ำระบายออกจากช่องระบายน้ำล้นได้เท่านั้น ดังนั้นน้ำจึงเอ่อล้นด้านเหนือน้ำของตัวฝายเข้าท่วมชุมชนโดยรอบลำน้ำแม่กุง	เนื่องจากตำแหน่งกีดขวางทางน้ำของลำน้ำหรือลำเหมืองนี้ไม่สามารถหาขนาด พื้นที่รับน้ำได้ชัดเจนและไม่มีข้อมูลการวัดน้ำ จึงหาอัตราการไหลโดยใช้วิธีของ แมนนิง และกำหนดให้มีน้ำไหลเต็มลำน้ำ ในช่วงต้นน้ำก่อนถึงจุดกีดขวาง โดยมีอัตราการไหลสูงสุด = $37.5 \text{ m}^3/\text{s}$ ซ่อมแซมประตูฝายให้สามารถใช้งานได้ทุกบาน เมื่อเข้าสู่ช่วงฤดูฝนให้ทำการเปิดประตูฝายให้สุด เพื่อให้สามารถระบายน้ำออกจากลำน้ำได้ทัน พร้อมกับการวางแผนมาตรการการขุดลอกให้เหมาะสม
