ข้อมูลสภาพปัญหาและแนวทางการแก้ไขปัญหาเบื้องต้นของตำแหน่งการกีดขวางทางน้ำ จังหวัดเชียงใหม่

รหัสตำแหน่งกีดขวางที่: CM1210009003

ชื่อลำน้ำ แม่น้ำแม่กุง เป็นสาขาของแม่น้ำ แม่่น้ำปิง ประเภทลำน้ำ แม่น้ำสาขา วันที่สำรวจ: 16 มิถุนายน 2564
หมู่บ้าน หมู่ที่ 9 แม่กุงน้อย ตำบล หุ่นต้อม อำเภอ สันป่าตอง จังหวัด เชียงใหม่

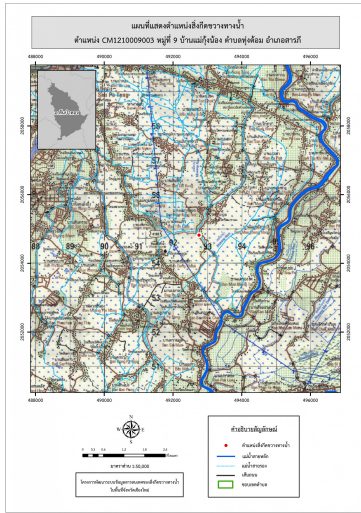
- > โดยธรรมชาติ การทับถมของตะกอน (ลำน้ำตื้นเขิน) วัชพืช (มีวัชพืชเติบโตเต็มตลิ่งของแม่น้ำ)
- > โดยมนุษย์ จาก อื่นๆ (ฝายเก่าประตูน้ำไม่สามารถเปิดให้มีระดับที่สูงที่สุดได้)

ระดับการกีดขวาง ปานกลาง คิดเป็น 30-70%

สภาพปัญหาการกีดขวางทางน้ำ	แนวทางและวิธีการแก้ไขปัญหาเบื้องต้น
<p>มีฝายคอนกรีตพร้อมประตูระบายน้ำขนาดความกว้างของสันฝาย 30.0 m. มีประตูน้ำทั้งหมด 5 ช่อง มีความกว้างของประตูน้ำช่องละ 1.8 m. มีช่องน้ำล้น 4 ช่อง เป็นฝายที่อยู่ในน้ำแม่กุง โดยทั้งทางด้านเหนือน้ำและท้ายน้ำของตัวฝาย มีวัชพืชขึ้นอยู่อย่างหนาแน่นในลำน้ำ และเป็นฝายที่สร้างมานาน ทำให้มีวัชพืชและการเปิดปิดของประตูน้ำขัดข้องทุกบาน ส่งผลให้เมื่อน้ำในลำน้ำแม่กุงมีปริมาณมาก ประตูน้ำไม่สามารถระบายน้ำออกได้อย่างเต็มที่(ประตูน้ำไม่สามารถเปิดให้มีระดับ สูงที่สุดได้) ทำให้น้ำระบายออกจากช่องระบายน้ำล้นได้เท่านั้น ดังนั้นน้ำจึงเอ่อล้นด้านเหนือน้ำของตัวฝายเข้าท่วมชุมชนโดยรอบลำน้ำแม่กุง</p>	<p>เนื่องจากตำแหน่งกีดขวางทางน้ำของลำน้ำหรือลำเหมืองนี้ไม่สามารถหาขนาดพื้นที่รับน้ำได้ชัดเจนและไม่มีข้อมูลการวัดน้ำ จึงหาอัตราการไหลโดยใช้วิธีของแมนนิง และกำหนดให้มีน้ำไหลเต็มลำน้ำ ในช่วงต้นน้ำก่อนถึงจุดกีดขวาง โดยใช้อัตราการไหลสูงสุด = $37.5 \text{ m}^3/\text{s}$</p> <p>ซ่อมแซมประตูฝายให้สามารถใช้งานได้ทุกบาน เมื่อเข้าสู่ช่วงฤดูฝนให้ทำการเปิดประตูฝายให้สุด เพื่อให้สามารถระบายน้ำออกจากลำน้ำได้ทัน พร้อมกับการวางแผนมาตรการการขุดลอกให้เหมาะสม</p>
