ข้อมูลสภาพปัญหาและแนวทางการแก้ไขปัญหาเบื้องต้นของตำแหน่งการกีดขวางทางน้ำ จังหวัดเชียงใหม่

รหัสตำแหน่งกีดขวางที่: CM1206001001

ชื่อลำน้ำ ลำเหมืองเจ้าศรีหมื่น เป็นสาขาของแม่น้ำ แม่น้ำแม่ขาน/แม่น้ำปิง ประเภทลำน้ำ ลำเหมือง วันที่สำรวจ: 16 มิถุนายน 2564
หมู่บ้าน หมู่ที่ 1 เหมืองฟู ตำบล บ้านแม่ อำเภอ สันป่าตอง จังหวัด เชียงใหม่

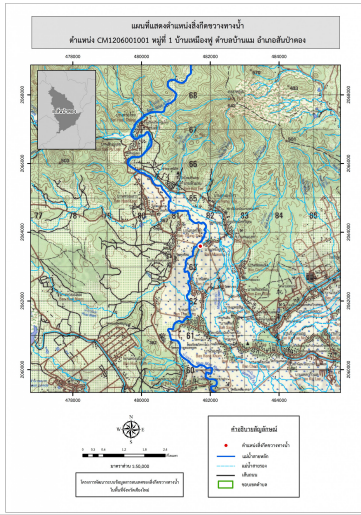
รูปภาพประกอบ

พิกัดเริ่มปัญหา				พิกัดสิ้นสุดปัญหา				
X(UTM)	481714	Y(UTM)	2063621	X(UTM)	481714	Y(UTM)	2063621	
หน้าตัดลำน้ำที่เกิดปัญหา		กว้าง (เมตร)		ลึก (เมตร)		ความชันตลิ่ง		
หน้าตัดลำน้ำเดิมในอดีตก่อนเกิดปัญหา		3.0		3.0		1:1.5		
หน้าตัดลำน้ำก่อนถึงที่เกิดปัญหา		2.5		2.5		1:1		
หน้าตัดที่แคบที่สุดของช่วงที่เกิดปัญหา								
- ทางน้ำเปิด		-		-		-		
- สะพาน		-		-		ความยาวช่องตอม่อ	- เมตร	
						จำนวนตอม่อ	- ช่อง	
- กรณีท่อดลอด	ท่อกลม	เส้นผ่านศูนย์กลาง	- เมตร	ยาว	- เมตร	จำนวนท่อ	- ช่อง	
	ท่อเหลี่ยม	กว้าง	- เมตร	สูง	- เมตร	ยาว	- เมตร	จำนวนท่อ
- อื่นๆ		มีประตูน้ำ 3 บาน แต่ละบานมีความกว้าง 1.20 m. ขำรุดเสียหายไม่สามารถใช้งานได้						
หน้าตัดลำน้ำด้านท้ายน้ำหลังช่วงที่เกิดปัญหา		2.5		2.5		1:1

- > โดยธรรมชาติ การทับถมของตะกอน (ลำน้ำต้นเขิน) วัชพืช (วัชพืชขึ้นอย่างหนาแน่นด้านท้ายน้ำ)
- > โดยมนุษย์ จาก อื่นๆ (ที่บานประตูน้ำมักจะมึสิ่งปฏิกูลไหลมาติด ทำให้กีดขวางทางน้ำช่วงหน้าฝน และประตูน้ำไม่สามารถเปิดได้สูงสุด)

ระดับการกีดขวาง ปานกลาง คิดเป็น 30-70% หน่วยงานการดำเนินการแก้ไข สำนักงานเทศบาลตำบลบ้านแม่

ก่อสร้างประตูน้ำบริเวณที่ลำเหมืองเจ้าศรีหมื่นเชื่อมต่อกับลำน้ำแม่ขาน โดยการควบคุมให้ปริมาณน้ำที่ไหลเข้าลำเหมืองเจ้าศรีหมื่นมีปริมาณที่เหมาะสม ช่อมแซมให้ประตูน้ำดังกล่าวสามารถใช้งานได้ และทำการขุดลอกลำเหมืองเพื่อให้สามารถระบายได้มากยิ่งขึ้น
