## ข้อมูลสภาพปัญหาและแนวทางการแก้ไขปัญหาเบื้องต้นของตำแหน่งการกีดขวางทางน้ำ จังหวัดเชียงใหม่

รหัสตำแหน่งกีดขวางที่: CM1206001001

ชื่อลำน้ำ ลำเหมืองเจ้าศรีหมื่น เป็นสาขาของแม่น้ำ แม่น้ำแม่ขาน/แม่น้ำปิง ประเภทลำน้ำ ลำเหมือง วันที่สำรวจ: 16 มิถุนายน 2564  
หมู่บ้าน หมู่ที่ 1 เหมืองฟู ตำบล บ้านแม่ อำเภอ สันป่าตอง จังหวัด เชียงใหม่

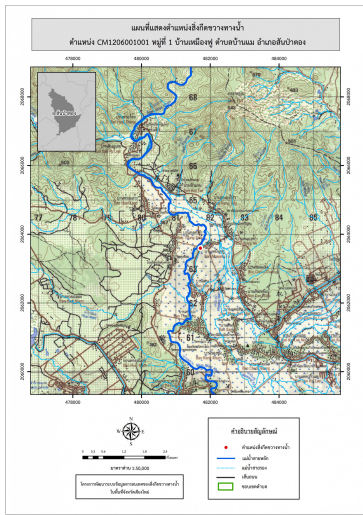
ความยาวของช่วงลำน้ำที่เกิดปัญหา เป็นจุดระยะ น้อยกว่า 10 เมตร การตาดผิวของลำน้ำ วัสดุที่ใช้ตาดผิวของลำน้ำ  
ไม่ตาดผิว ลำเหมืองเจ้าศรีหมื่นช่วงที่มีปัญหาน้ำเอ่อล้น  
ไม่มีการตาดผิวคอนกรีตปกคลุมด้วยผิวดินและวัชพืชตลอดช่วง  
ลักษณะความเสียหาย น้ำท่วม ระดับ น้อย  
ความถี่ที่เกิดความเสียหาย ระดับความเสี่ยง น้อย  
2-4 ปีครั้ง

- > โดยธรรมชาติ การทับถมของตะกอน (ลำน้ำต้นเขิน) วัชพืช (วัชพืชขึ้นอย่างหนาแน่นด้านท้ายน้ำ)
- > โดยมนุษย์ จาก อื่นๆ (ที่บานประตูน้ำมักจะมึสิ่งปฏิกูลไหลมาติด ทำให้กีดขวางทางน้ำช่วงหน้าฝน และประตูน้ำไม่สามารถเปิดได้สูงสุด)

สภาพปัญหาการกีดขวางทางน้ำ	แนวทางและวิธีการแก้ไขปัญหาเบื้องต้น
ลำเหมืองเจ้าศรีหมื่น เป็นลำเหมืองที่ขุดแยกออกจากแม่น้ำแม่ขาน ที่พิกัด 481911 2064081 47Q โดยไม่มีประตูน้ำที่จุดเชื่อมนี้ ทำให้เมื่อน้ำในแม่น้ำขานมีปริมาณมาก(มีการสร้างฝายเพื่อยกกระตม้น้ำทางด้านเหนือของตัวฝายให้มีปริมาณมากขึ้น) จะส่งผลให้ปริมาณน้ำในลำเหมืองเจ้าศรีหมื่นจะมีปริมาณที่เพิ่มมากขึ้น และเป็นลำเหมืองที่มีวัชพืชขึ้นอย่างหนาแน่นเป็นปริมาณมากทั้งด้านเหนือน้ำ และท้ายน้ำของตำแหน่งที่มีปัญหาการกีดขวางทางน้ำ ทั้งนี้จุดที่ทำการสำรวจยังมีประตูน้ำ 3 บาน ความกว้างของประตู 1.20 m. โดยที่ประตูน้ำไม่สามารถเปิดได้เต็มที่ ทำให้น้ำที่ไหลมาตามลำน้ำไม่สามารถระบายออกได้อย่างเต็มที่ เนื่องจากประตูน้ำเปิดได้ไม่สูงสุด พร้อมกับปริมาณน้ำที่หนุนมาจากน้ำในลำน้ำแม่ขาน	เนื่องจากตำแหน่งกีดขวางทางน้ำของลำน้ำหรือลำเหมืองนี้ไม่สามารถหาขนาดพื้นที่รับน้ำได้ชัดเจนและไม่มีข้อมูลการวัดน้ำ จึงหาอัตราการไหลโดยใช้วิธีของแมนนิ่ง และกำหนดให้มีน้ำไหลเต็มลำน้ำ ในช่วงต้นน้ำก่อนถึงจุดกีดขวาง โดยมีอัตราการไหลสูงสุด = $8.09 \text{ m}^3/\text{s}$

ก่อสร้างประตูน้ำบริเวณที่ลำเหมืองเจ้าศรีหมื่นเชื่อมต่อกับลำน้ำแม่ขาน โดยการควบคุมให้ปริมาณน้ำที่ไหลเข้าลำเหมืองเจ้าศรีหมื่นมีปริมาณที่เหมาะสม ช่อมแซมให้ประตูน้ำดังกล่าวสามารถใช้งานได้ และทำการขุดลอกลำเหมืองเพื่อให้สามารถระบายได้มากยิ่งขึ้น
