## ข้อมูลสภาพปัญหาและแนวทางการแก้ไขปัญหาเบื้องต้นของตำแหน่งการกีดขวางทางน้ำ จังหวัดเชียงใหม่

รหัสตำแหน่งกีดขวางที่: CM1206003001

ชื่อลำน้ำ แม่น้ำแม่ขาน เป็นสาขาของแม่น้ำ แม่น้ำปิง ประเภทลำน้ำ แม่น้ำสาขา วันที่สำรวจ: 16 มิถุนายน 2564  
หมู่บ้าน หมู่ที่ 3 ท่าโป่ง ตำบล บ้านแม่ อำเภอ สันป่าตอง จังหวัด เชียงใหม่

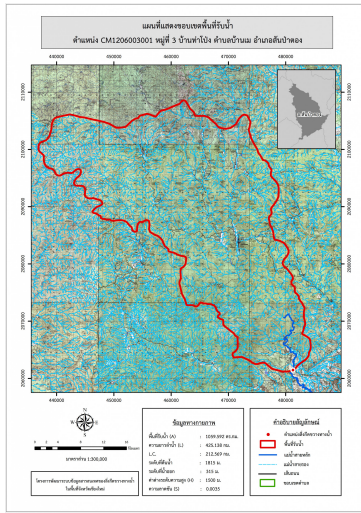
- > โดยธรรมชาติ การทับถมของตะกอน (ลำน้ำต้นเขิน) วัชพืช (ลำน้ำแม่ขานมีวัชพืชและตะกอนสะสมเต็มตลอดช่วงของลำน้ำ )
- > โดยมนุษย์ จาก ระบบสาธารณูปโภค: สะพานมีหน้าตัดแคบเกินไป หรือมีตอม่อมากเกินไปในช่วงฤดูน้ำหลากระบายไม่ทัน  
อื่นๆ (มีสิ่งปฏิกูลไหลมาติดตอม่อสะพานช่วงหน้าฝน)

สภาพปัญหาการกีดขวางทางน้ำ	แนวทางและวิธีการแก้ไขปัญหาเบื้องต้น
<p>สะพานข้ามลำน้ำแม่ขาน มีความกว้างของตัวสะพาน 45.0 m. ความยาวของช่วงตอม่อ 7.5 m. โดยมีความลึกของตัวสะพาน 4.5 m. ซึ่งเมื่อลำน้ำแม่ขานมีปริมาณน้ำมาก ประกอบกับน้ำที่ไหลมักจะนำเอาเศษสิ่งปฏิกูลต่างๆ มาติดตรงบริเวณตอม่อสะพาน พร้อมกับเป็นลำน้ำที่มีตะกอนในการไหลที่เยอะ ส่งผลให้ตรงบริเวณตอม่อสะพานมักจะมี การสะสมของตะกอนและเศษกิ่งไม้เป็นปริมาณมาก อีกทั้งยังมีวัชพืชขึ้นปกคลุมลำน้ำทั้งด้านเหนือน้ำและท้ายน้ำ ดังนั้นเมื่อลำน้ำแม่ขานรับน้ำในช่วงหน้าฝน ไม่สามารถระบายน้ำออกจากสะพานได้ทัน น้ำจึงค่อยๆเพิ่มระดับขึ้น จนล้นตลิ่งเข้าท่วมบ้านเรือนและพื้นที่เกษตรกรรมบริเวณนั้น</p>	<p>ข้อมูลพื้นที่รับน้ำของตำแหน่งที่เกิดปัญหา <math>A = 1059.59</math> ตารางกิโลเมตร อัตราการไหลสูงสุด = <math>211.04 \text{ m}^3/\text{s}</math> Return period = 50 ปี</p> <p>ขุดลอกวัชพืชและตะกอนที่สะสมบริเวณตัวสะพาน และวางระยะทางการขุดลอกออกจากตัวสะพานทั้งทางด้านเหนือน้ำ และท้ายน้ำให้เหมาะสม เพื่อให้สามารถระบายน้ำออกจากลำน้ำได้ทัน</p>
