ข้อมูลสภาพปัญหาและแนวทางการแก้ไขปัญหาเบื้องต้นของตำแหน่งการกีดขวางทางน้ำ จังหวัดเชียงใหม่

รหัสตำแหน่งกีดขวางที่: CM1206004001

ชื่อลำน้ำ แม่น้ำแม่ขาน เป็นสาขาของแม่น้ำ แม่น้ำปิง ประเภทลำน้ำ แม่น้ำสาขา วันที่สำรวจ: 16 มิถุนายน 2564  
หมู่บ้าน หมู่ที่ 4 ฉิมพลี ตำบล บ้านแม่ อำเภอ สันป่าตอง จังหวัด เชียงใหม่

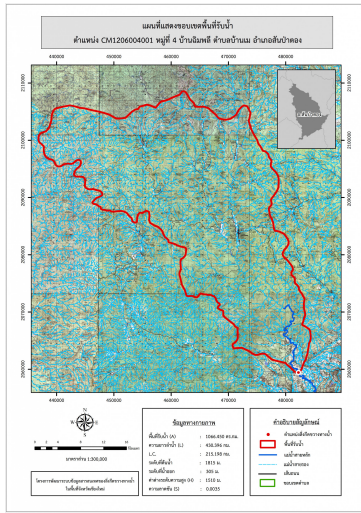
- > โดยธรรมชาติ การทับถมของตะกอน (ลำน้ำต้นเขิน) วัชพืช (มีวัชพืชเติบโตตลอดช่วงของลำน้ำขาน และมีตะกอนสะสมจนเป็นเนินกลางลำน้ำ ส่งผลให้ลำน้ำแม่ขานต้นเขิน )
- > โดยมนุษย์ จาก สิ่งปลูกสร้าง อื่นๆ (ระยะห่างระหว่างตอม่อมีเหมาะสมแล้ว แต่เนื่องจากช่วงหน้าฝน ลำน้ำแม่ขานมักจะพัดพาเอาสิ่งปลูกสร้างมาติด)

ระดับการกีดขวาง ปานกลาง คิดเป็น 30-70%

สภาพปัญหาการกีดขวางทางน้ำ	แนวทางและวิธีการแก้ไขปัญหาเบื้องต้น
<p>เป็นสะพานข้ามลำน้ำแม่ขานที่เชื่อมระหว่าง 2 หมู่บ้าน มีความกว้างของตัวสะพาน 31.0 m. มีช่วงระหว่างตอม่อสะพาน 4.0 ช่วง แต่ละช่วงของตอม่อมีความกว้าง 7.75 m. ซึ่งมีตอม่อที่อยู่ในลำน้ำ 3 แถวด้วยกัน เมื่อพื้นที่ลุ่มน้ำรับน้ำในช่วงฤดูฝน และลำน้ำแม่ขานเป็นลำน้ำสาขาของแม่น้ำปิง ทำให้มีปริมาณน้ำเป็นปริมาณมาก ที่สำคัญลำน้ำแม่ขานรับน้ำมาจากภูเขา ส่งผลให้น้ำมักจะพัดพาเอาเศษสิ่งปลูกสร้างต่างๆ มาติดบริเวณตอม่อสะพาน ยิ่งช่วงน้ำหลากจะยิ่งเป็นการสะสมมากขึ้น ประกอบกับมีวัชพืชขึ้นเต็มตลิ่งทั้งสองฝั่งของลำน้ำแม่ขาน จนกระทั่งน้ำไหลผ่านตัวสะพานได้น้อย ปริมาณน้ำด้านเหนือน้ำจึงค่อยๆเอ่อขึ้นตลิ่งท่วมชุมชนและพื้นที่เกษตรกรรมด้านเหนือน้ำ</p>	<p>ข้อมูลพื้นที่รับน้ำของตำแหน่งที่เกิดปัญหา  <math>A = 1066.45</math> ตารางกิโลเมตร อัตราการไหลสูงสุด = <math>212.04 \text{ m}^3/\text{s}</math>                      Return period = 50 ปี</p> <p>ความกว้างระหว่างตอม่อสะพานแต่ละแถว มีความกว้างเพียงพอแล้ว แต่เนื่องจากเมื่อเข้าสู่ช่วงหน้าฝนจะทำให้ลำน้ำขานพัดพาเอาเศษสิ่งปลูกสร้างมาติดตัวตอม่อสะพาน ดังนั้นจึงควรทำการวางแผนการขุดลอกลำน้ำให้เหมาะสม ทั้งบริเวณด้านเหนือน้ำและท้ายน้ำ และบริเวณตอม่อใต้สะพาน เพื่อรับมือกับปริมาณน้ำที่จะไหลผ่านตัวสะพานช่วงน้ำหลาก</p>
