ข้อมูลสภาพปัญหาและแนวทางการแก้ไขปัญหาเบื้องต้นของตำแหน่งการกีดขวางทางน้ำ จังหวัดเชียงใหม่

รหัสตำแหน่งกีดขวางที่: CM1206012002

ชื่อลำน้ำ ลำเหมืองเสียวท่าเตื่อ เป็นสาขาของแม่น้ำ แม่น้ำแม่ขาน/แม่น้ำปิง ประเภทลำน้ำ ลำเหมือง วันที่สำรวจ: 16 มิถุนายน 2564
หมู่บ้าน หมู่ที่ 12 ท่าเตื่อ ตำบล บ้านแม อำเภอ สันป่าตอง จังหวัด เชียงใหม่

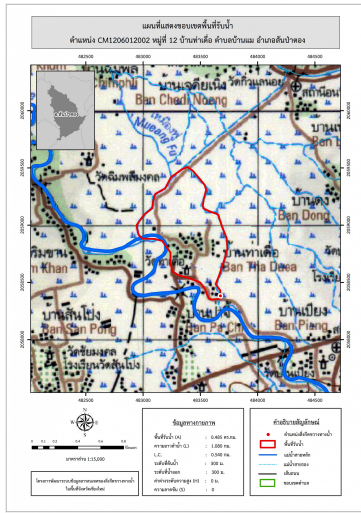
รูปภาพประกอบ

- > โดยธรรมชาติ การทับถมของตะกอน (ลำน้ำต้นเขิน) วัชพืช (วัชพืชเติบโตเต็มลำเหมืองทั้งด้านเหนือน้ำและด้านท้ายน้ำ)
- > โดยมนุษย์ จาก ระบบสาธารณสุขโลก: สะพานมีหน้าตัดแคบเกินไป หรือมีตอม่อมากเกินไปในช่วงฤดูน้ำหลากระบายไม่ทัน

สภาพปัญหาการกีดขวางทางน้ำ	แนวทางและวิธีการแก้ไขปัญหาเบื้องต้น
<p>เป็นสะพานข้ามลำเหมืองเสียวท่าเตื่อ มีความกว้างของตัวสะพาน 10.0 m. มีความกว้างระหว่างตอม่อแต่ละแถว 2.5 m. มีความลึกของท้องสะพานถึงท้องน้ำประมาณ 2.5 m. โดยมีจำนวนตอม่อทั้งหมด 5 แถว ซึ่งความกว้างของลำน้ำประมาณ 6.0 m. มีความลึก 2.5 m. ความลาดชันของตลิ่ง 1:1.0 และเนื่องจากเป็นลำเหมืองที่สร้างมานาน อีกทั้งยังไม่เคยทำการขุดลอก ทำให้มีต้นไม้อายุและมีหญ้าปกคลุมเต็มทางน้ำ ทั้งด้านเหนือน้ำและด้านท้ายน้ำของตัวสะพาน และมีต้นหญ้าขึ้นเต็มลำน้ำและฝายน้ำ ประกอบกับเมื่อเข้าสู่ช่วงหน้าฝนจะมีปริมาณน้ำที่ระบายออกจากลำเหมืองเสียวมี เยอะ และเนื่องจากช่วงระยะห่างของตอม่อสั้น ทำให้เกิดการสะสมของเศษกิ่งไม้และใบไม้ที่ไหลมาตามลำน้ำ</p>	<p>ข้อมูลพื้นที่รับน้ำของตำแหน่งที่เกิดปัญหา A = 0.48 ตารางกิโลเมตร LO = 1.08 กิโลเมตร H = - เมตร C = 0.43 tc = 1.33 ชั่วโมง l = 68.01 มิลลิเมตร อัตราการไหลสูงสุด = 1.31 m³/s Return period = 50 ปี</p> <p>สะพานมีช่วงระยะห่างของตอม่อแคบ ควรทำการรื้อถอนตัวสะพาน(นำเศษซากออกให้หมด) และทำการขุดลอกวัชพืชตลอดช่วงความยาวของลำเหมือง พร้อมกับวางแผนการขุดลอกด้วยระยะเวลาที่เหมาะสม</p>
