ข้อมูลสภาพปัญหาและแนวทางการแก้ไขปัญหาเบื้องต้นของตำแหน่งการกีดขวางทางน้ำ จังหวัดเชียงใหม่

รหัสตำแหน่งการกีดขวางที่: CM1206013001

ชื่อลำน้ำ ลำเหมืองท่า เป็นสาขาของแม่น้ำ ลำเหมืองเสียดหนองถ่าน/แม่น้ำแม่ขาน/แม่น้ำปิง ประเภทลำน้ำ ลำเหมือง วันที่สำรวจ: 16 มิถุนายน 2564
หมู่บ้าน หมู่ที่ 13 เบียง ตำบล บ้านแม่ อำเภอ สันป่าตอง จังหวัด เชียงใหม่

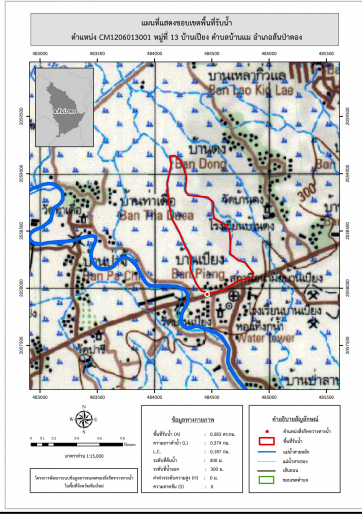
- > โดยธรรมชาติ การทับถมของตะกอน (ลำน้ำตื้นเขิน) วัชพืช (มีต้นพืชขึ้นอย่างหนาแน่นจนไม่สามารถเห็นเป็นลำเหมืองได้ในบางช่วง)
- > โดยมนุษย์ จาก ระบบสาธารณสุขปกคลุม: ท่อลอดถนนที่ตัดลำน้ำมีขนาดเล็กเกินไประบายน้ำหลากไม่ทัน

| สภาพปัญหาการกีดขวางทางน้ำ | แนวทางและวิธีการแก้ไขปัญหาคเบื้องต้น |
|---|---|
| ท่อลอดกลมไม่ทราบขนาดเส้นผ่านศูนย์กลาง เนื่องจากมีวัชพืชขึ้นเต็มลำน้ำ ซึ่งเป็นท่อลอดถนนทางหลวงหมายเลข 1013 ทำหน้าที่ระบายน้ำจากลำเหมืองท่าที่รับน้ำจากพื้นที่ชุมชนที่มีความกว้างท้องน้ำ 1.0 m. ความลึก 1.8 m. และมีจำนวนช่องของท่อลอดกลม 1 ช่อง | ข้อมูลพื้นที่รับน้ำของตำแหน่งที่เกิดปัญหา $A = 0.38$ ตารางกิโลเมตร $L0 = 0.37$ กิโลเมตร $H = -$ เมตร $C = 0.34$ $tc = 0.73$ ชั่วโมง $I = 70.66$ มิลลิเมตร อัตราการไหลสูงสุด = $2.43 \text{ m}^3/\text{s}$ Return period = 10 ปี |
| อีกทั้งเป็นลำเหมืองที่ไม่ได้รับการขุดลอก ทำให้มีตะกอน มีต้นหญ้าเป็นปริมาณมาก และวัชพืชขึ้นเต็มลำเหมืองตลอดทั้งเส้น ทั้งด้านเหนือน้ำและด้านท้ายน้ำ ส่งผลให้เมื่อปริมาณน้ำในลำเหมืองมีเยอะ น้ำระบายไม่ทัน จนน้ำค่อยๆเอ่อขึ้นล้นตลิ่งเข้าท่วมชุมชนบริเวณนั้น | ท่อลอดถนนมีขนาดเล็กกว่าขนาดหน้าตัดของลำเหมือง ดังนั้นเพื่อให้สามารถระบายน้ำออกจากลำเหมืองได้ทัน จึงควรทำการเปลี่ยนเป็นท่อลอดเหลี่ยมที่มีขนาดความกว้าง 1.50 m. ความลึก 1.50 m. จำนวน 2 ช่อง พร้อมกับวางแผนการขุดลอกลำเหมืองตลอดทั้งเส้น เพื่อให้สามารถไหลได้สะดวกยิ่งขึ้น ความลาดชันท้องน้ำ 0.0020 |
