ข้อมูลสภาพปัญหาและแนวทางการแก้ไขปัญหาเบื้องต้นของตำแหน่งการกีดขวางทางน้ำ จังหวัดเชียงใหม่

รหัสตำแหน่งกีดขวางที่: CM2205004001

ชื่อลำน้ำ ลำเหมืองกลาง เป็นสาขาของแม่น้ำ แม่น้ำขาน/แม่น้ำปิง ประเภทลำน้ำ ลำเหมือง วันที่สำรวจ: 17 มิถุนายน 2564
หมู่บ้าน หมู่ที่ 4 ดอนเปา ตำบล ดอนเปา อำเภอ แม่ว่าง จังหวัด เชียงใหม่

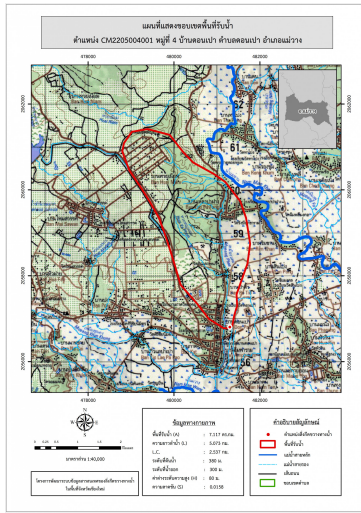
- > โดยธรรมชาติ การทับถมของตะกอน (ลำน้ำต้นเขิน) วัชพืช (ลำเหมืองปกคลุมด้วยผิวดิน ทำให้มีวัชพืชเติบโตตลอดตลิ่งของลำเหมือง และมีตะกอนสะสมที่ท้องลำเหมืองเป็นปริมาณมาก)
- > โดยมนุษย์ จาก สิ่งปฏิกูล

สภาพปัญหาการกีดขวางทางน้ำ	แนวทางและวิธีการแก้ไขปัญหาเบื้องต้น
<p>ท่อดลอดเหลี่ยมความกว้าง 2.0 m. ความลึก 1.5 m. จำนวน 3 ช่อง</p> <p>ลอดใต้ถนนหมายเลข 1013 ทำหน้าที่ระบายน้ำออกจากลำเหมืองกลาง</p> <p>ที่มีความกว้าง 2.0 m. ความลึก 1.80 m. ความลาดชันของตลิ่ง 1:1</p> <p>โดยปกติในลำเหมืองจะเอ่อท่วมราว 4-5 ปีต่อครั้ง</p> <p>จะเป็นในลักษณะที่ลำน้ำแม่ขานหนุนน้ำในลำเหมือง</p> <p>แต่จะเห็นได้ว่าขนาดหน้าตัดการระบายน้ำของท่อดลอดใหญ่กว่าขนาดหน้าตัดของลำน้ำแล้ว แต่เนื่องจากถ้าในพื้นที่เข้าสู่ช่วงฤดูฝน</p> <p>จะทำให้ลำน้ำมีการพัดพาเอาเศษสิ่งปฏิกูล</p> <p>พร้อมกับตะกอนปริมาณมากมาติดอยู่หน้าท่อการระบายน้ำ</p> <p>ทำให้ไม่สามารถระบายออกจากลำเหมืองได้ทัน</p> <p>จนกระทั่งเอ่อล้นตลิ่งเข้าท่วมชุมชนบริเวณนั้น</p>	<p>ข้อมูลพื้นที่รับน้ำของตำแหน่งที่เกิดปัญหา</p> <p>$A = 7.12$ ตารางกิโลเมตร $L_0 = 5.07$ กิโลเมตร $H = 80$ เมตร $C = 0.28$</p> <p>$t_c = 0.35$ ชั่วโมง $I = 60.1$ มิลลิเมตร อัตราการไหลสูงสุด = $12.65 \text{ m}^3/\text{s}$</p> <p>Return period = 10 ปี</p> <p>เนื่องจากขนาดหน้าตัดของท่อดลอดถนน มีขนาดเพียงพอแล้ว</p> <p>แต่เมื่อน้ำในลำเหมืองกลางพัดพาเอาเศษสิ่งปฏิกูลมาติดหน้าท่อการระบายน้ำ</p> <p>น้ำไหลได้อย่างไม่เต็มที่ ดังนั้นจึงควรทำการขุดลอกลำน้ำตลอดทั้งสาย</p> <p>และวางแผนการขุดลอกอยู่เสมอ ด้วยระยะเวลาที่เหมาะสม</p> <p>เพื่อป้องกันการระบายน้ำช่วงหน้าฝนของลำเหมือง</p> <p>ไม่ให้พัดพาเอาเศษสิ่งปฏิกูลมามากเกินไป</p>
