ข้อมูลสภาพปัญหาและแนวทางการแก้ไขปัญหาเบื้องต้นของตำแหน่งการกีดขวางทางน้ำ จังหวัดเชียงใหม่

รหัสตำแหน่งการกีดขวางที่: CM2202001001

ชื่อลำน้ำ แม่น้ำแม่วาง เป็นสาขาของแม่น้ำ แม่น้ำปิง ประเภทลำน้ำ แม่น้ำสาขา วันที่สำรวจ: 17 มิถุนายน 2564  
หมู่บ้าน หมู่ที่ 1 ปางซีเหล็ก ตำบล หุ่นปี อำเภอ แม่วาง จังหวัด เชียงใหม่

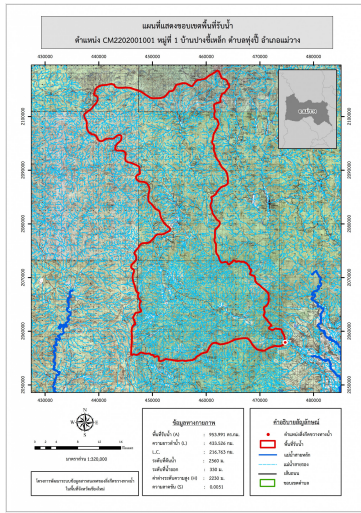
<p>มีฝ่ายกรมชลประทานกั้นแม่น้ำวาง มีความกว้างของตัวฝ่าย 38.0 m.          ความลึกจากพื้นฝ่าย 4.0 m. โดยได้ออกแบบลักษณะดังนี้ คือ          ได้สร้างกำแพงไวกตรงกลางของตัวฝ่าย          เพื่อทำการแบ่งครึ่งการไหลของลำน้ำแม่ว่าง          ลำน้ำเส้นหนึ่งไหลผ่านไปยังตัวหมู่บ้าน          ซึ่งมีประตูน้ำเพื่อทำการควบคุมปริมาณน้ำให้ไหลเข้าสู่ลำเหมือง ใช้การได้ดี          ที่พิกัด 474986 2058063 47Q          อีกเส้นที่แบ่งจากตัวฝ่ายเป็นแนวของลำน้ำแม่ว่าง          และตำแหน่งที่ตั้งของตัวฝ่ายอยู่ติดกับเชิงเขา ที่เป็นต้นน้ำของน้ำแม่ว่าง</p>	<p>ข้อมูลพื้นที่รับน้ำของตำแหน่งที่เกิดปัญหา  <math>A = 953.99</math> ตารางกิโลเมตร อัตราการไหลสูงสุด = <math>195.52 \text{ m}^3/\text{s}</math>          Return period = 50 ปี</p>
<p>เมื่อเข้าช่วงฤดูฝนน้ำที่ไหลลงมาจากตอยจะมีปริมาณน้ำมาก          และเป็นลักษณะน้ำไหลหลาก          จึงมักจะพัดพาเอาเศษกิ่งไม้เป็นจำนวนมากมาติดตัวฝ่าย          จนสะสมเป็นปริมาณมากที่หน้าฝ่าย เมื่อน้ำไหลได้ยากยิ่งขึ้น          จึงค่อยๆยกระดับจนเอ่อล้นตลิ่งของน้ำแม่ว่าง          และสูงมากพอจนเอ่อล้นตลิ่งกันดินด้านเหนือน้ำของตัวฝ่าย          ไหลท่วมพื้นที่ชุมชนด้านล่างของตัวฝ่าย เป็นบริเวณกว้าง          ประกอบกับมีวัชพืชปกคลุมอย่างหนาแน่นในลำน้ำ          และทั้งสองข้างของลำน้ำแม่ว่าง</p>	<p>ตัวฝ่ายใช้การได้ดี ทั้งการเปิดปิดประตูน้ำ และการใช้งานอื่นๆ          แต่เนื่องจากฝ่ายมีตำแหน่งที่ค่อนข้างอยู่ติดเชิงเขาทำให้เกิดการสะสมของสิ่งปฏิกูล          มูลฝอยเป็นปริมาณมาก          ดังนั้นจึงควรวางแผนการขุดลอกลำน้ำให้สะอาดมากขึ้นก่อนเข้าช่วงหน้าฝน          และหมั่นตรวจสอบการอุดตันของตะกอนและกำจัดสิ่งปฏิกูลเมื่อมีฝนตกหนักในพ          ฤดูนี้</p>
