## ข้อมูลสภาพปัญหาและแนวทางการแก้ไขปัญหาเบื้องต้นของตำแหน่งการกีดขวางทางน้ำ จังหวัดเชียงใหม่

รหัสตำแหน่งกีดขวางที่: CM2202001002

ชื่อลำน้ำ แม่น้ำแม่วาง เป็นสาขาของแม่น้ำ แม่่น้ำปิง ประเภทลำน้ำ แม่น้ำสาขา วันที่สำรวจ: 17 มิถุนายน 2564  
หมู่บ้าน หมู่ที่ 1 ปางซีเหล็ก ตำบล หุ่นปี อำเภอ แม่วาง จังหวัด เชียงใหม่

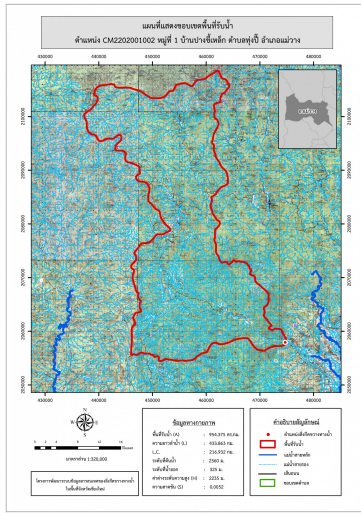
<p>เป็นลักษณะที่ปริมาณน้ำในลำน้ำแม่ว่างมีปริมาณมากกว่าภาวะปกติ</p> <p>เมื่อเกิดฝนตกหนักบนพื้นที่ภูเขาที่เป็นต้นน้ำของแม่น้ำแม่ว่าง</p> <p>ประกอบกับตำแหน่งที่เกิดน้ำท่วมนี้อยู่ใกล้กับเชิงเขา</p> <p>ทำให้ปริมาณน้ำที่ไหลลงมาจากเชิงเขามีมาก</p> <p>และไหลลงมายังตำแหน่งนี้อย่างรวดเร็วและรุนแรง จนเมื่อถึงระดับหนึ่ง</p> <p>น้ำในลำน้ำแม่ว่างจะเอ่อล้นตลิ่งของลำน้ำทั้งสองฝั่ง</p> <p>แต่เนื่องจากตลิ่งค่อนข้างต่ำด้วยเช่นกัน อีกทั้งบริเวณที่เกิดน้ำท่วมดังกล่าว</p> <p>มีการรูกู้ทำเป็นพื้นที่เกษตรกรรม</p> <p>(ทั้งนี้มีการทำเป็นพื้นที่เกษตรกรรมมาหลายปี</p>	<p>ข้อมูลพื้นที่รับน้ำของตำแหน่งที่เกิดปัญหา</p> <p>A = 954.38 ตารางกิโลเมตร อัตราการไหลสูงสุด = 195.57 m<sup>3</sup>/s</p> <p>Return period = 50 ปี</p>
<p>เกี่ยวเนื่องกับสภาวะน้ำท่วมหนักตำแหน่งนี้จะเกิดประมาณ 10</p> <p>ปีต่อการเกิดน้ำท่วมหนึ่งรอบ)</p> <p>ดังนั้นแล้วน้ำที่เอ่อล้นมากก็จะไหลหลากอย่างรุนแรงเข้าสู่ชุมชนและพื้นที่เกษตรกรรม</p> <p>และไหลวกกลับเข้าไปในลำน้ำแม่ว่างอีกรอบ</p> <p>มีระยะทางการไหลเอ่อล้นประมาณ 1.0 km.</p> <p>ทั้งนี้เนื่องจากเป็นลำน้ำใหญ่ของพื้นที่จึงมีวัชพืช</p> <p>และต้นไม้ขึ้นเต็มลำน้ำตลอดทั้งช่วงดังกล่าว</p> <p>พร้อมกับตะกอนที่น้ำพัดพามาสะสมเต็มลำน้ำ</p>	<p>ทำการขุดลอกให้ลำน้ำแม่ว่างมีความกว้างมากยิ่งขึ้น</p> <p>กำจัดวัชพืชที่ขึ้นเต็มลำน้ำตลอดช่วงที่มีปัญหาดังกล่าว</p> <p>พร้อมทั้งวางแผนมาตรการการขุดลอกให้เหมาะสมกับช่วงน้ำไหลหลากของพื้นที่</p>
