## ข้อมูลสภาพปัญหาและแนวทางการแก้ไขปัญหาเบื้องต้นของตำแหน่งการกีดขวางทางน้ำ จังหวัดเชียงใหม่

รหัสตำแหน่งกีดขวางที่: CM2202006001

ชื่อลำน้ำ แม่น้ำแม่วาง เป็นสาขาของแม่น้ำ แม่น้ำปิง ประเภทลำน้ำ แม่น้ำสาขา วันที่สำรวจ: 17 มิถุนายน 2564  
หมู่บ้าน หมู่ที่ 6 เด่นนาทราย ตำบล หงษ์ปี่ อำเภอ แม่วาง จังหวัด เชียงใหม่

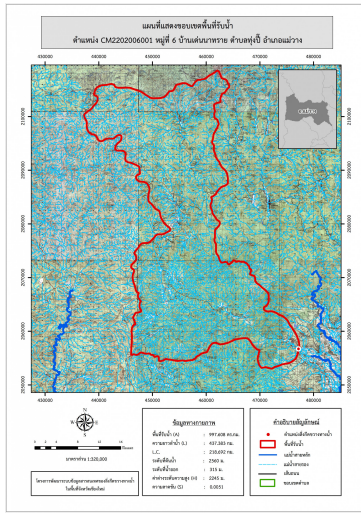
- > โดยธรรมชาติ การทับถมของตะกอน (ลำน้ำต้นเขิน) วัชพืช (น้ำแม่วางมีวัชพืชเติบโตเต็มลำน้ำ ตั้งแต่สะพานไปถึงฝายมีพืชผิวน้ำ และพืชคลุมดินขึ้นอย่างหนาแน่น )
- > โดยมนุษย์ จาก -

ระดับการกีดขวาง มาก คิดเป็น มากกว่า 70%

สภาพปัญหาการกีดขวางทางน้ำ	แนวทางและวิธีการแก้ไขปัญหาเบื้องต้น
<p>สะพานข้ามลำน้ำแม่วาง มีความกว้างของตัวสะพาน 50.0 m. มีความลึกบริเวณสะพานประมาณ 4.0 m. โดยมีระยะห่างระหว่างตอม่อ 12.5 m. มีจำนวนตอม่อทั้งหมด 5 แถว เมื่อน้ำในลำน้ำแม่วางไหลหลากมักจะพัดพาเอาเศษสิ่งปฏิกูลมาติดตอม่อสะพาน เมื่อสะสมเป็นปริมาณมาก การไหลของน้ำในลำน้ำแม่วางจะไหลได้ไม่เต็มที่ ทำให้เมื่อถึงเข้าสู่ช่วงหน้าฝน ลำน้ำแม่วางซึ่งเป็นลำน้ำใหญ่ปริมาณน้ำจะไหลหลากและรุนแรง ทำให้ไม่สามารถระบายน้ำได้ทัน ประกอบกับเป็นลำน้ำตามธรรมชาติ จึงมีวัชพืชและตะกอนที่สะสมมาเป็นเวลานานเต็มลำน้ำ</p>	<p>ข้อมูลพื้นที่รับน้ำของตำแหน่งที่เกิดปัญหา A = 997.61 ตารางกิโลเมตร อัตราการไหลสูงสุด = 201.98 m<sup>3</sup>/s Return period = 50 ปี</p> <p>ทำการขุดลอกให้ลำน้ำแม่วางมีความกว้างมากขึ้น กำจัดวัชพืชและตะกอนที่ขึ้นเต็มลำน้ำตลอดช่วงที่มีปัญหาดังกล่าว หมั่นตรวจสอบสิ่งปฏิกูลต่างๆที่มาติดตอม่อสะพาน พร้อมทั้งวางแผนมาตรการการขุดลอกให้เหมาะสมกับช่วงน้ำไหลหลากของพื้นที่</p>
