ข้อมูลสภาพปัญหาและแนวทางการแก้ไขปัญหาเบื้องต้นของตำแหน่งการกีดขวางทางน้ำ จังหวัดเชียงใหม่

รหัสตำแหน่งกีดขวางที่: CM2202009001

ชื่อลำน้ำ แม่น้ำแม่วาง เป็นสาขาของแม่น้ำ แม่่น้ำปิง ประเภทลำน้ำ แม่น้ำสาขา วันที่สำรวจ: 17 มิถุนายน 2564  
หมู่บ้าน หมู่ที่ 9 ริมวาง ตำบล ทุ่งปี่ อำเภอ แม่วาง จังหวัด เชียงใหม่

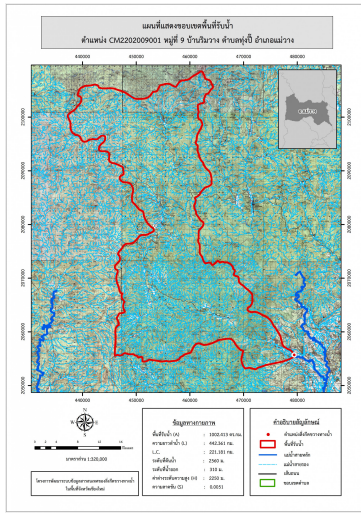
- > โดยธรรมชาติ ตลิ่งพังการกัดเซาะ การทับถมของตะกอน (ลำน้ำตื้นเขิน) วัชพืช (วัชพืชเติบโตเต็มตลิ่งตลอดช่วงที่มีปัญหาการกีดขวางทางน้ำ )
- > โดยมนุษย์ จาก อื่นๆ (ไม่มีการกีดขวางทางน้ำ แต่เนื่องจากการท่วมจะเกิดจากปีนั้นมีปริมาณน้ำในลำน้ำเยอะกว่าปกติ และเกิดน้ำไหลเชี่ยวจนกัดเซาะตลิ่งของลำน้ำแม่วางขาด ส่งผลให้เกิดน้ำท่วมในพื้นที่บริเวณนั้น)

สภาพปัญหาการกีดขวางทางน้ำ	แนวทางและวิธีการแก้ไขปัญหายเบื้องต้น
ตำแหน่งที่ทำการสำรวจ มีลักษณะเป็นตลิ่งของลำน้ำแม่วาง ซึ่งเมื่อลำน้ำแม่วางมีน้ำไหลหลาก น้ำจะกัดเซาะจนแนวตลิ่งบริเวณนี้พัง ทำให้น้ำในลำน้ำไหลเข้ามาตรงบริเวณที่ขาดเข้าไปเอ่อท่วมชุมชนหลายชุมชนบริเวณลุ่มน้ำนั้น ยิ่งช่วงฤดูฝนลำน้ำแม่วางจะมีปริมาณน้ำที่เยอะ ทำให้น้ำไหลเข้าท่วมเป็นบริเวณกว้าง ซึ่งมีความถี่ของการเกิดน้ำท่วมทุกปี จึงสร้างความเสียหายต่อชุมชนเป็นอย่างมาก โดยได้มีการตัดผิวคอนกรีตเป็นระยะทาง 300 m. บริเวณด้านเหนือน้ำของจุดนี้ และตัดผิวเป็นระยะทาง 600 m. ไปตามตลิ่งด้านท้ายน้ำของตำแหน่งนี้	ข้อมูลพื้นที่รับน้ำของตำแหน่งที่เกิดปัญหา A = 1002.41 ตารางกิโลเมตร อัตราการไหลสูงสุด = 202.69 m <sup>3</sup> /s Return period = 50 ปี  แก้ไขปัญหายโดยการตัดผิวคอนกรีตตลอดช่วงดังกล่าวที่ยังเป็นตลิ่งดิน เพื่อป้องกันการกัดเซาะของลำน้ำแม่วาง  ตลอดจนทำการขุดลอกวัชพืชและตะกอนที่สะสมในลำน้ำ เพื่อให้สามารถระบายได้อย่างเต็มประสิทธิภาพ ไม่ไปกัดเซาะตลิ่งจนขาด
