## ข้อมูลสภาพปัญหาและแนวทางการแก้ไขปัญหาลำน้ำเบื้องต้นของตำแหน่งการกีดขวางทางน้ำ จังหวัดเชียงใหม่

รหัสตำแหน่งการกีดขวางทางน้ำ: CM2202005001

ชื่อลำน้ำ แม่น้ำแม่วาง เป็นสาขาของแม่น้ำ แม่่น้ำปิง ประเภทลำน้ำ แม่น้ำสาขา วันที่สำรวจ: 17 มิถุนายน 2564  
หมู่บ้าน หมู่ที่ 5 ทุ่งปี่ ตำบล ทุ่งปี่ อำเภอ แม่วาง จังหวัด เชียงใหม่

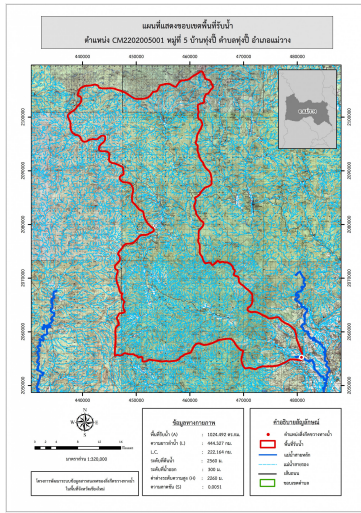
- > โดยธรรมชาติ การทับถมของตะกอน (ลำน้ำต้นเขิน) วัชพืช (วัชพืชเติบโตเต็มตลิ่งของลำน้ำแม่วาง )
- > โดยมนุษย์ จาก ระบบสาธารณูปโภค: สะพานมีหน้าตัดแคบเกินไป หรือมีตอม่อมากเกินไปในช่วงฤดูน้ำหลากระบายไม่ทัน  
อื่นๆ (มีตอม่อของสะพานเก่าไม่ได้ทำการรื้อถอนวางอยู่ในลำน้ำแม่วาง)

สภาพปัญหาการกีดขวางทางน้ำ	แนวทางและวิธีการแก้ไขปัญหาลำน้ำเบื้องต้น
<p>สะพานข้ามลำน้ำแม่วาง มีความกว้างของตัวสะพาน 20.0 m. มีความลึกบริเวณสะพานประมาณ 4.5 m. โดยมีระยะห่างระหว่างตอม่อ 10.0 m. มีจำนวนตอม่อทั้งหมด 3 แถว เมื่อน้ำในลำน้ำแม่วางไหลหลากมักจะพัดพาเอาเศษสิ่งปฏิกูลมาติดตอม่อสะพาน มีสาเหตุมาจากสะพานตัวปัจจุบันเป็นสะพานที่สร้างขึ้นมา หลังจากสะพานตัวเก่าเสียหาย แต่ไม่ได้ทำการรื้อถอนเอาตอม่อของสะพานเก่าออก จึงกลายเป็นซากที่ฝังอยู่ในลำน้ำแม่วาง ประกอบกับมีฝายน้ำล้นแบบสันนบบริเวณด้านท้ายน้ำของตัวสะพาน ยกระดับน้ำที่ตัวสะพาน และมีวัชพืชกับตะกอนสะสมเป็นปริมาณมาก โดยไม่ได้รับการขุดลอกเนื่องจากเป็นลำน้ำสาขาใหญ่</p>	<p>ข้อมูลพื้นที่รับน้ำของตำแหน่งที่เกิดปัญหา <math>A = 1024.49</math> ตารางกิโลเมตร อัตราการไหลสูงสุด = <math>205.93 \text{ m}^3/\text{s}</math> Return period = 50 ปี</p> <p>เนื่องจากระยะห่างระหว่างตอม่อสะพานมีความกว้างเพียงพอแล้ว แต่เนื่องจากในลำน้ำมีตอม่อของสะพานเก่าที่ยังไม่ได้รื้อถอน ทำให้เป็นตัวกีดขวางสิ่งปฏิกูลที่มาพร้อมกับลำน้ำ ส่งผลให้น้ำระบายออกจากลำน้ำได้ช้า เกิดเป็นน้ำเอ่อท่วมชุมชนบริเวณดังกล่าว ดังนั้นจึงควรรื้อถอนเอาตอม่อสะพานออก พร้อมกับการขุดลอกตะกอนและวัชพืชตลอดช่วงดังกล่าวของลำน้ำ</p>
