ข้อมูลสภาพปัญหาและแนวทางการแก้ไขปัญหาเบื้องต้นของตำแหน่งการกีดขวางทางน้ำ จังหวัดเชียงใหม่

รหัสตำแหน่งกีดขวางที่: CM2203001001

ชื่อลำน้ำ แม่น้ำแม่วาง เป็นสาขาของแม่น้ำ แม่น้ำปิง ประเภทลำน้ำ แม่น้ำสาขา วันที่สำรวจ: 18 มิถุนายน 2564
หมู่บ้าน หมู่ที่ 1 กลาง ตำบล ทุ่งรวงทอง อำเภอ แม่วาง จังหวัด เชียงใหม่

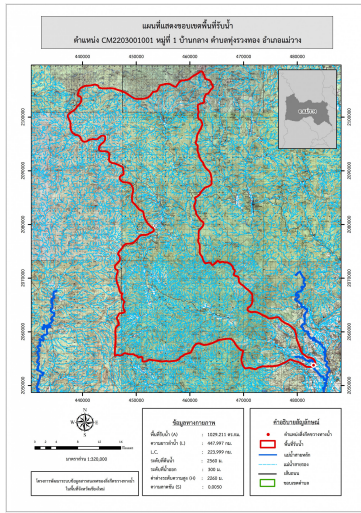
รูปภาพประกอบ

สาเหตุของการกีดขวางลำน้ำ
> โดยธรรมชาติ ตลิ่งพังการกัดเซาะ การทับถมของตะกอน (ลำน้ำตื้นเขิน) ลำน้ำคดเคี้ยวมาก วัชพืช (มีกอไผ่ล้มขวางลำน้ำแม่วาง)
> โดยมนุษย์ จาก -

สภาพปัญหาการกีดขวางทางน้ำ	แนวทางและวิธีการแก้ไขปัญหาเบื้องต้น
ลำน้ำแม่วาง มีลักษณะคดเคี้ยว ทำให้ตำแหน่งที่มีปัญหาการกีดขวางทางน้ำ น้ำมักจะกัดเซาะตลิ่ง และไหลรุนแรงจนเอ่อล้นตลิ่งทำให้เข้าท่วมพื้นที่บริเวณนั้น ทาง อบต. ได้ทำการตัดผิวคอนกรีตช่วงนั้นบางส่วน แต่เป็นการตัดฝั่งเดียวจนถึงสะพานที่อยู่บริเวณนั้น ทั้งนี้ ณ วันเวลาที่ทำการสำรวจพบเจอตื้นไม่ลึกกีดขวางทางน้ำ ตัวสะพานไม่ได้มีปัญหาจนก่อให้เกิดการกีดขวางทางน้ำ	ข้อมูลพื้นที่รับน้ำของตำแหน่งที่เกิดปัญหา $A = 1029.21$ ตารางกิโลเมตร อัตราการไหลสูงสุด = $206.62 \text{ m}^3/\text{s}$ Return period = 50 ปี น้ำมักจะเอ่อล้นตลิ่งเมื่อลำน้ำแม่วางมีปริมาณมาก ประมาณ 2-3 ปีต่อการท่วมหนึ่งรอบ และเนื่องจากลำน้ำคดเคี้ยวทำให้ช่วงโค้งน้ำด้านนอกไหลรุนแรง พร้อมกับมีตะกอนและวัชพืชที่มาพร้อมกับน้ำที่ไหลในลำน้ำ ดังนั้นเพื่อต้องการแก้ปัญหาดังกล่าว จึงจำเป็นต้องทำการตัดผิวคอนกรีตด้านที่น้ำกัดเซาะรุนแรง ตามช่วงโค้งน้ำที่มีระยะประมาณ 120 m. และทำการขุดลอกตะกอนและวัชพืชที่ปกคลุมตลอดตลิ่งของลำน้ำ
