## ข้อมูลสภาพปัญหาและแนวทางการแก้ไขปัญหาเบื้องต้นของตำแหน่งการกีดขวางทางน้ำ จังหวัดเชียงใหม่

รหัสตำแหน่งกีดขวางที่: CM2203008001

ชื่อลำน้ำ แม่น้ำแม่ว่าง เป็นสาขาของแม่น้ำ แม่ น้ำปิง ประเภทลำน้ำ แม่น้ำสาขา วันที่สำรวจ: 18 มิถุนายน 2564  
หมู่บ้าน หมู่ที่ 8 ดอนปิน ตำบล หุ่นรวงทอง อำเภอ แม่ว่าง จังหวัด เชียงใหม่

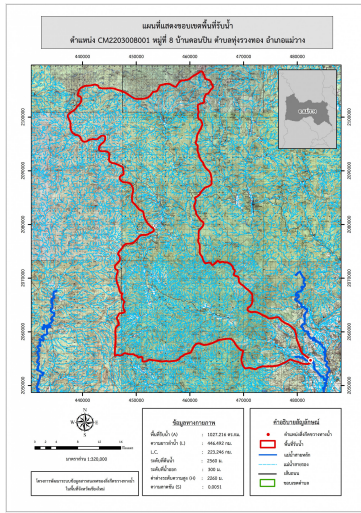
- > โดยธรรมชาติ การทับถมของตะกอน (ลำน้ำต้นเขิน) วัชพืช (ด้านท้ายน้ำของตัวฝายมีวัชพืชขึ้นเต็มตลอดหน้าตัด )
- > โดยมนุษย์ จาก อื่นๆ (ฝายยกระดับน้ำ ไม่มีลำเหมืองบริเวณใกล้เคียง)

ระดับการกีดขวาง มาก คิดเป็น มากกว่า 70%

สภาพปัญหาการกีดขวางทางน้ำ	แนวทางและวิธีการแก้ไขปัญหาเบื้องต้น
ลำน้ำแม่ว่างเมื่อเข้าสู่ช่วงฤดูฝน จะมีปริมาณน้ำเยอะ พร้อมกับบริเวณนั้นมีฝายสันนวางระดับน้ำเหนือฝาย และมีตะกอนเป็นปริมาณมากด้านเหนือน้ำ ทำให้เมื่อมีน้ำไหลหลากมา น้ำระบายไม่ทันจะค่อยๆเอ่อล้นตลิ่งด้านเหนือน้ำ ที่มีขอบตลิ่งที่ต่ำกว่าบริเวณอื่นเป็นช่องทางให้น้ำในลำน้ำแม่ว่างไหลออก เข้าท่วมพื้นที่ชุมชนบริเวณนั้น ทั้งนี้ตำแหน่งที่ขอบตลิ่งด้านนี้ไม่ได้สร้างพนังกั้นน้ำไว้ แต่มีการสร้างไว้ด้านท้ายน้ำตรงที่มีชุมชนหนาแน่นกว่า	ข้อมูลพื้นที่รับน้ำของตำแหน่งที่เกิดปัญหา $A = 1027.22$ ตารางกิโลเมตร อัตราการไหลสูงสุด = $206.33 \text{ m}^3/\text{s}$ Return period = 50 ปี ทำเป็นพนังกั้นน้ำเพื่อยกระดับน้ำที่สามารถไหลได้ในลำน้ำแม่ว่าง เหมือนกับกรณีด้านท้ายน้ำของตัวฝาย พร้อมกับตาดมคอนกรีตทั้งสองฟากของลำน้ำแม่ว่าง และวางแผนมาตรการการขุดลอกให้เหมาะสม เนื่องจากตำแหน่งดังกล่าวไม่ได้รับการขุดลอก ทำให้มีการสะสมของตะกอนเป็นปริมาณมาก ส่งผลให้น้ำระบายได้อย่างไม่เต็มที่
