ข้อมูลสภาพปัญหาและแนวทางการแก้ไขปัญหาเบื้องต้นของตำแหน่งการกีดขวางทางน้ำ จังหวัดเชียงใหม่

รหัสตำแหน่งกีดขวางที่: CM2203002001

ชื่อลำน้ำ แม่น้ำแม่วาง เป็นสาขาของแม่น้ำ แม่่น้ำปิง ประเภทลำน้ำ แม่น้ำสาขา วันที่สำรวจ: 18 มิถุนายน 2564
หมู่บ้าน หมู่ที่ 2 แสนกันทา ตำบล ทุ่งรวงทอง อำเภอ แม่วาง จังหวัด เชียงใหม่

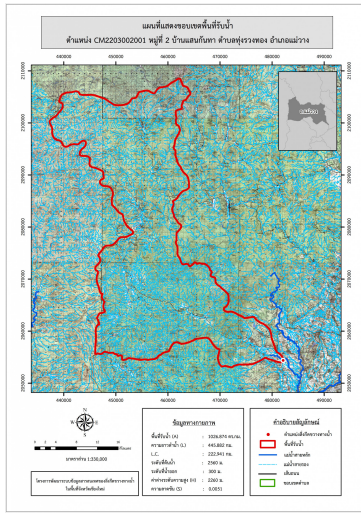
รูปภาพประกอบ

ลักษณะความเสียหาย น้ำท่วม ระดับ น้อย
ความถี่ที่เกิดความเสียหาย
ระดับความเสี่ยง น้อย
2-4 ปีครั้ง

- > โดยธรรมชาติ การทับถมของตะกอน (ลำน้ำตื้นเขิน) ลำน้ำแคบแควมาก วัชพืช (วัชพืชผิวดินเติบโตตามตลิ่งของลำน้ำแม่วาง) อื่นๆ (ทางน้ำแคบแควในช่วงที่เกิดการเอ่อล้นตลิ่งไหลเข้าท่วมชุมชน)
- > โดยมนุษย์ จาก -

ระดับการกีดขวาง น้อย คิดเป็น 1-30%

สภาพปัญหาการกีดขวางทางน้ำ	แนวทางและวิธีการแก้ไขปัญหาคเบื้องต้น
ลำน้ำแม่วางมีลักษณะคดเคี้ยว ทำให้ตำแหน่งนี้มีน้ำเอ่อล้นตลิ่งทุกครั้งที่มีปริมาณน้ำในลำน้ำแม่วางเยอะ พร้อมกับน้ำไหลเชี่ยวอย่างรุนแรง อีกทั้งยังมีวัชพืชต่างๆ ขึ้นเต็มตลิ่ง ทำให้เมื่อน้ำไหลมายังตำแหน่งนี้ น้ำระบายไม่ทัน จึงค่อยๆเอ่อล้นตลิ่งฝั่งที่เป็นชุมชน เนื่องจากเป็นคองน้ำด้านนอก ดังนั้นน้ำจึงไหลเข้าท่วมหมู่บ้านบริเวณนั้น แต่ได้มีการคาดผิวคอนกรีตไว้บางส่วนของคองน้ำบริเวณนั้นแล้ว	ข้อมูลพื้นที่รับน้ำของตำแหน่งที่เกิดปัญหา $A = 1026.87$ ตารางกิโลเมตร อัตราการไหลสูงสุด = $206.28 \text{ m}^3/\text{s}$ Return period = 50 ปี เพื่อให้สามารถไหลได้อย่างสะดวกขึ้น จึงควรคาดผิวคอนกรีตทั้งสองฟากของลำน้ำแม่วาง และเนื่องจากเป็นลำน้ำตามธรรมชาติอีกทั้งบริเวณดังกล่าวอยู่ไม่ไกลจากต้นน้ำ ที่เป็นเชิงเขา จึงมีตะกอนและมีวัชพืชขึ้นอยู่ตลอด จึงควรวางแผนมาตรการการขุดลอกให้เหมาะสม พร้อมรับมือกับปริมาณน้ำช่วงหน้าฝนของพื้นที่ดังกล่าว และหมั่นตรวจสอบสิ่งปฏิกูลที่มาพร้อมกับลำน้ำเป็นประจำ
