## ข้อมูลสภาพปัญหาและแนวทางการแก้ไขปัญหาเบื้องต้นของตำแหน่งการกีดขวางทางน้ำ จังหวัดเชียงใหม่

รหัสตำแหน่งกีดขวางที่: CM2204009001

ชื่อลำน้ำ แม่น้ำแม่วีน เป็นสาขาของแม่น้ำ แม่น้ำแม่ว้าง/แม่น้ำปิง ประเภทลำน้ำ แม่น้ำสาขา วันที่สำรวจ: 18 มิถุนายน 2564  
หมู่บ้าน หมู่ที่ 9 สบวิน ตำบล แม่วีน อำเภอ แม่ว้าง จังหวัด เชียงใหม่

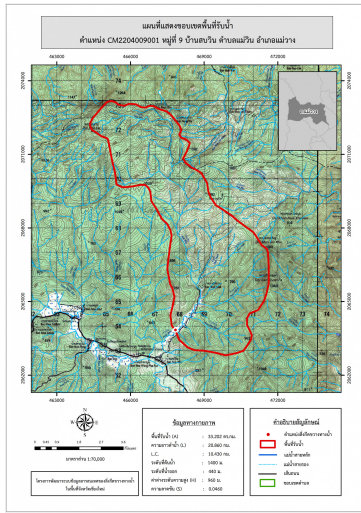
การทับถมของตะกอน (ลำน้ำตื้นเขิน) ลำน้ำคดเคี้ยวมาก วัชพืช (มีวัชพืชและตะกอนสะสมด้านท้ายน้ำเยอะ บริเวณตลิ่งมีต้นไม้พืชผิวดินเติบโตตลอดสายของลำน้ำ )

จาก อื่นๆ (ฝายมีหินกองสะสมขวางทางน้ำ)

ระดับการกีดขวาง มาก คิดเป็น มากกว่า 70%

สภาพปัญหาการกีดขวางทางน้ำ	แนวทางและวิธีการแก้ไขปัญหาเบื้องต้น
มีฝายน้ำล้นที่ก่อสร้างมาเป็นเวลานาน ไม่ได้รับการขุดลอกตะกอนหน้าฝายและท้ายฝาย รวมถึงวัชพืชที่ขึ้นเต็มทางน้ำ และตัวฝายนี้มีตำแหน่งอยู่บนภูเขา โดยเป็นฝายของลำน้ำแม่วีน ที่ไหลลงแม่น้ำว้าง ทำให้เมื่อลำน้ำแม่วีนไหลหลากลงมาจกเชิงเขา จะไหลเชี่ยวอย่างรุนแรง พร้อมกับพัดพาเอาดิน กิ่งไม้ ใบไม้ สะสมเต็มหน้าฝายและท้ายฝาย ทำให้เมื่อเข้าสู่ช่วงฤดูฝน น้ำจะไหลผ่านตัวฝายได้อย่างไม่เต็มประสิทธิภาพ ประกอบกับเนื่องจากปริมาณน้ำที่ไหลเยอะ ส่งผลให้น้ำไหลเอ่อล้นตลิ่งเข้าท่วมพื้นที่เกษตรกรรมของชาวบ้าน	ข้อมูลพื้นที่รับน้ำของตำแหน่งที่เกิดปัญหา $A = 33.2$ ตารางกิโลเมตร อัตราการไหลสูงสุด = $16.96 \text{ m}^3/\text{s}$ Return period = 50 ปี  วางแผนการขุดลอกตะกอน และวัชพืชตามระยะเวลาที่เหมาะสม เนื่องจากฝายที่สร้างขึ้นยังสามารถใช้งานได้ พร้อมหมั่นตรวจสอบลำน้ำให้ไม่มีการสะสมของตะกอนและวัชพืช เพื่อรับมือกับปริมาณน้ำที่ไหลหลากช่วงฤดูฝนของพื้นที่
