ข้อมูลสภาพปัญหาและแนวทางการแก้ไขปัญหาเบื้องต้นของตำแหน่งการกีดขวางทางน้ำ จังหวัดเชียงใหม่

รหัสตำแหน่งกีดขวางที่: CM2204007001

ชื่อลำน้ำ แม่น้ำแม่วิน เป็นสาขาของแม่น้ำ แม่น้ำแม่วาง/แม่น้ำปิง ประเภทลำน้ำ แม่น้ำสาขา วันที่สำรวจ: 18 มิถุนายน 2564
หมู่บ้าน หมู่ที่ 7 ห้วยห้วยก ตำบล แม่วิน อำเภอ แม่วาง จังหวัด เชียงใหม่

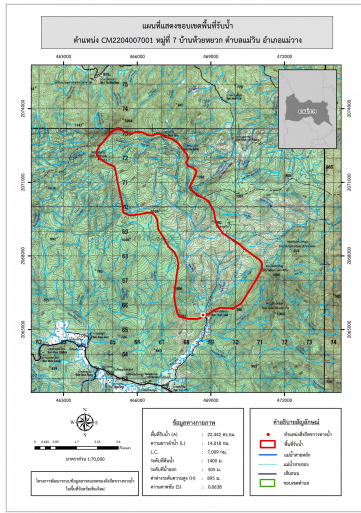
รูปภาพประกอบ

- > โดยธรรมชาติ การทับถมของตะกอน (ลำน้ำตื้นเขิน) ลำน้ำคดเคี้ยวมาก วัชพืช (มีการสะสมของตะกอนและวัชพืช)
- > โดยมนุษย์ จาก อื่นๆ (ฝายเก่ากั้นลำน้ำแม่วิน ทำให้ยกระดับน้ำด้านเหนือฝาย)

ระดับการกีดขวาง มาก คิดเป็น มากกว่า 70%

สภาพปัญหาการกีดขวางทางน้ำ	แนวทางและวิธีการแก้ไขปัญหาเบื้องต้น
<p>มีฝายกรมชลประทาน ที่ไม่ได้รับการดูแลทำให้มีการสะสมของตะกอนเป็นปริมาณมาก พร้อมกับลำน้ำแม่วินเป็นลำน้ำธรรมชาติที่ไม่ได้รับการขุดลอก เนื่องจากตำแหน่งที่มีปัญหาการกีดขวางทางน้ำอยู่บนภูเขา ลำน้ำจึงมีต้นไม้อะและวัชพืชขึ้นเต็มทางน้ำ และเมื่อพื้นที่เข้าสู่ช่วงหน้าฝน จะทำให้มีปริมาณน้ำที่ไหลหลากจากลำน้ำมีปริมาณที่เยอะ เมื่อมาเจอกับฝายทำให้เกิดเป็นการตักจับตะกอน และสิ่งปฏิกูลที่มาพร้อมกับการไหลของลำน้ำ เมื่อสะสมมากขึ้นเรื่อยๆในช่วงที่น้ำไหลหลาก ทำให้น้ำไม่สามารถระบายได้ทันจนเอ่อล้นบริเวณพื้นที่ดังกล่าว</p>	<p>ข้อมูลพื้นที่รับน้ำของตำแหน่งที่เกิดปัญหา $A = 22.44$ ตารางกิโลเมตร $L_0 = 14.02$ กิโลเมตร $H = 895$ เมตร $C = 0.43$ $tc = 1.46$ ชั่วโมง $I = 37.73$ มิลลิเมตร อัตราการไหลสูงสุด = $20.24 \text{ m}^3/\text{s}$ Return period = 50 ปี</p> <p>ทำการขุดลอกตะกอน และวัชพืชที่ขึ้นอย่างหนาแน่นตลอดทางน้ำช่วงดังกล่าว</p>
