ข้อมูลสภาพปัญหาและแนวทางการแก้ไขปัญหาเบื้องต้นของตำแหน่งการกีดขวางทางน้ำ จังหวัดเชียงใหม่

รหัสตำแหน่งกีดขวางที่: CM2204006001

ชื่อลำน้ำ ลำห้วยแม่มุด เป็นสาขาของแม่น้ำ แม่น้ำแม่วาง/แม่น้ำปิง ประเภทลำน้ำ ลำห้วย วันที่สำรวจ: 18 มิถุนายน 2564
หมู่บ้าน หมู่ที่ 6 แม่มุด ตำบล แม่วีน อำเภอ แม่วาง จังหวัด เชียงใหม่

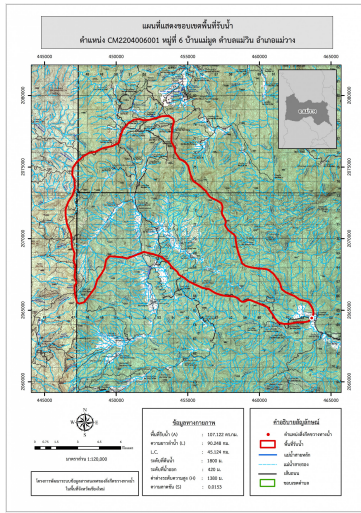
- > โดยธรรมชาติ การทับถมของตะกอน (ลำน้ำต้นเขิน) ลำน้ำคดเคี้ยวมาก วัชพืช (ลำห้วยแม่มุดเต็มไปด้วยวัชพืช และต้นไม้ชนิดต่างๆเติบโตตลอดช่วงของลำน้ำ)
- > โดยมนุษย์ จาก -

ระดับการกีดขวาง มาก คิดเป็น มากกว่า 70%

สภาพปัญหาการกีดขวางทางน้ำ	แนวทางและวิธีการแก้ไขปัญหabeื้องต้น
มีสะพานข้ามลำห้วยบนถนนชนบทหมายเลข ชม. 4016 ซึ่งเป็นลำห้วยที่รับน้ำมาจากสองลำห้วย คือ ลำห้วยแม่มุด รวมกันกับลำห้วยแม่เตียน ประกอบกับเป็นลำน้ำบนภูเขา ทำให้มีต้นไม้อุดตันลำน้ำและวัชพืชขึ้นเต็มลำน้ำและทำให้เมื่อเข้าสู่ช่วงฤดูฝนจะทำให้น้ำไหลหลากเป็นปริมาณมากและพัดพาเอาเศษกิ่งไม้ ใบไม้ มาสะสมเต็มหน้าตอม่อสะพานทำให้เมื่อน้ำไหลมากขึ้นสิ่งปฏิกูลเหล่านี้จะสะสมมากขึ้นเรื่อยๆส่งผลให้น้ำที่ไหลลงมาจากภูเขาไม่สามารถระบายได้ทันจนน้ำเอ่อล้นตลิ่งทั้งสองฟากของลำน้ำไหลเข้าท่วมพื้นที่เกษตรกรรมซึ่งเป็นพื้นที่ส่วนใหญ่ของบริเวณนั้น	ข้อมูลพื้นที่รับน้ำของตำแหน่งที่เกิดปัญหา $A = 107.12$ ตารางกิโลเมตร อัตราการไหลสูงสุด = $39.8 \text{ m}^3/\text{s}$ Return period = 50 ปี

สะพานมีระยะห่างระหว่างช่วงตอม่อที่เหมาะสมแล้ว
แต่เนื่องจากการสะสมของสิ่งปฏิกูลเป็นปริมาณมาก
ดังนั้นเพื่อให้น้ำสามารถระบายออกจากลำน้ำได้อย่างเต็มประสิทธิภาพ
จึงควรขุดลอกลำน้ำนำตะกอน และนำวัชพืชที่ขึ้นอย่างหนาแน่นทั้งในลำน้ำ
และที่ตลิ่งของลำน้ำทั้งสองฟาก
ประกอบกับขุดลอกให้ตอม่อมีความลึกมากขึ้นตลอดลำน้ำดังกล่าว
และหมั่นตรวจสอบการสะสมของกิ่งไม้ ใบไม้และตะกอนที่บริเวณตอม่อสะพาน
เพื่อเตรียมพร้อมกับปริมาณน้ำที่ระบายในช่วงฤดูน้ำหลาก
