ข้อมูลสภาพปัญหาและแนวทางการแก้ไขปัญหาเบื้องต้นของตำแหน่งการกีดขวางทางน้ำ จังหวัดเชียงใหม่

รหัสตำแหน่งการกีดขวางที่: CM2204006002

ชื่อลำน้ำ ลำห้วยแม่มุด เป็นสาขาของแม่น้ำ แม่น้ำแม่วาง/แม่น้ำปิง ประเภทลำน้ำ ลำห้วย วันที่สำรวจ: 18 มิถุนายน 2564  
หมู่บ้าน หมู่ที่ 6 แม่มุด ตำบล แม่วีน อำเภอ แม่วาง จังหวัด เชียงใหม่

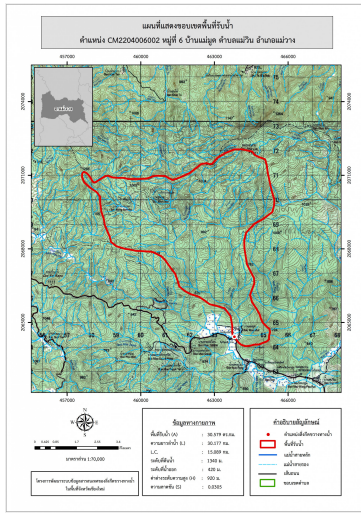
# รูปภาพประกอบ

- > โดยธรรมชาติ การทับถมของตะกอน (ลำน้ำต้นเขิน) วัชพืช (วัชพืชเติบโตตลอดลำห้วย และเป็นลำห้วยเชิงเขาจึงมีตะกอนสะสมมาก )
- > โดยมนุษย์ จาก ระบบสาธารณสุขภาค: สะพานมีหน้าตัดแคบเกินไป หรือมีตอม่อมากเกินไปในช่วงฤดูน้ำหลากระบายไม่ทัน

| สภาพปัญหาการกีดขวางทางน้ำ | แนวทางและวิธีการแก้ไขปัญหาเบื้องต้น |
|--|--|
| <p>เป็นสะพานข้ามลำห้วยแม่มุด ที่มีระยะห่างระหว่างตอม่อ 8.0 m. มีความกว้างของตัวสะพาน 24.0 m. มีจำนวนตอม่อทั้งหมด 4 แถว ลำห้วยแม่มุดเป็นลำห้วยที่ไหลลงลำน้ำแม่วาง ซึ่งตำแหน่งที่มีปัญหาการกีดขวางทางน้ำ อยู่บนภูเขา ทำให้ลำห้วยแม่มุดมีปริมาณน้ำที่ไหลหลากช่วงหน้าฝน</p> <p>พร้อมกับการตัดพริกไม้ ใบไม้ และตะกอนมาสะสมเต็มหน้าสะพาน ส่งผลให้ปริมาณน้ำระบายไม่ทัน จนค่อยๆเอ่อล้นลำห้วย ล้นตลิ่งเข้าท่วมบริเวณพื้นที่ดังกล่าว ส่วนใหญ่เป็นพื้นที่เกษตรกรรม มีบ้านที่อยู่อาศัยไม่หนาแน่น</p> | <p>ข้อมูลพื้นที่รับน้ำของตำแหน่งที่เกิดปัญหา</p> <p><math>A = 30.58</math> ตารางกิโลเมตร อัตราการไหลสูงสุด = <math>15.98 \text{ m}^3/\text{s}</math></p> <p>Return period = 50 ปี</p> <p>ระยะห่างระหว่างตอม่อสะพานมีความกว้างเหมาะสมแล้ว แต่เนื่องจากลำห้วยแม่มุดมีปริมาณน้ำที่ไหลรุนแรง พัดพาเอาสิ่งปฏิกูลมาติดบริเวณสะพาน ทำให้หน้าตัดการระบายน้ำลดลง น้ำระบายได้อย่างไม่เต็มที่ จึงค่อยๆท่วมพื้นที่ดังกล่าว ดังนั้นจึงควรวางแผนมาตรการการขุดลอกให้เหมาะสมกับพื้นที่ และหมั่นตรวจสอบสิ่งปฏิกูลที่มาติดตัวสะพานช่วงหน้าฝน</p> <p>ไม่ให้กีดขวางการไหลของน้ำในลำน้ำ</p> <p>พร้อมกับขุดลอกตะกอนเพื่อให้ความลึกของท้องน้ำที่มากขึ้น</p> |
