ข้อมูลสภาพปัญหาและแนวทางการแก้ไขปัญหาเบื้องต้นของตำแหน่งการกีดขวางทางน้ำ จังหวัดเชียงใหม่

รหัสตำแหน่งการกีดขวางที่: CM2204006003

ชื่อลำน้ำ ลำห้วยแม่มุด เป็นสาขาของแม่น้ำ แม่น้ำแม่วาง/แม่น้ำปิง ประเภทลำน้ำ ลำห้วย วันที่สำรวจ: 18 มิถุนายน 2564
หมู่บ้าน หมู่ที่ 6 แม่มุด ตำบล แม่วีน อำเภอ แม่วาง จังหวัด เชียงใหม่

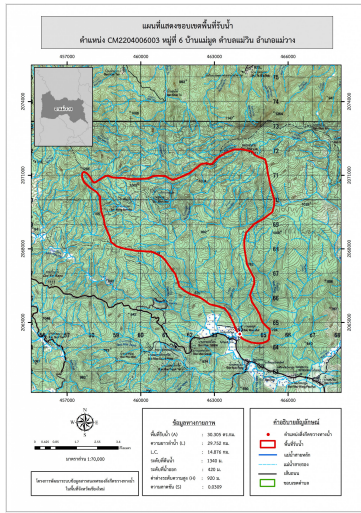
- > โดยธรรมชาติ การทับถมของตะกอน (ลำน้ำตื้นเขิน) ลำน้ำแคบเคี้ยวมาก วัชพืช (ตะกอนสะสมเป็นปริมาณมากโดยเฉพาะบริเวณใต้สะพานและตอม่อ และมีวัชพืช และต้นไม้ใหญ่เติบโตล้ำเข้ามาในลำน้ำแม่มุด)
- > โดยมนุษย์ จาก ระบบสาธารณสุข: สะพานมีหน้าตัดแคบเกินไป หรือมีตอม่อมากเกินไปในช่วงฤดูน้ำหลากระบายไม่ทัน สิ่งปฏิญูล อื่นๆ (ช่วงหน้าฝนลำห้วยแม่มุดมักจะมีพืชป่าเอาสิ่งปฏิญูลมาติดตอม่อสะพาน)

สภาพปัญหาการกีดขวางทางน้ำ	แนวทางและวิธีการแก้ไขปัญหาเบื้องต้น
สะพานมีระยะห่างระหว่างช่วงตอม่อ 6.0 m. ซึ่งค่อนข้างแคบ อีกทั้งลำห้วยแม่มุดเป็นลำห้วยที่น้ำไหลหลากเมื่อเข้าสู่ช่วงฤดูฝนสำหรับบริเวณดังกล่าว ส่งผลให้เกิดการสะสมของตะกอน และสิ่งปฏิญูลได้ง่าย ประกอบกับมีความลึกของตัวสะพาน 2.5 m.(เนื่องจากเกิดการสะสมของตะกอนที่เยอะ	ข้อมูลพื้นที่รับน้ำของตำแหน่งที่เกิดปัญหา A = 30.3 ตารางกิโลเมตร อัตราการไหลสูงสุด = 15.87 m ³ /s Return period = 50 ปี
เนื่องจากลำห้วยแม่มุดเป็นลำห้วยที่ไม่ได้รับการขุดลอก) ซึ่งค่อนข้างตื้น ทำให้หน้าตัดการระบายน้ำลดน้อยลง จึงทำให้น้ำไม่สามารถไหลได้อย่างสะดวก แล้วค่อยๆเกิดการเอ่อล้นตลิ่งเข้าท่วมชุมชนบริเวณดังกล่าว	วางมาตรการการขุดลอกให้เหมาะสม เนื่องจากลำห้วยแม่มุดมีต้นไม้ วัชพืช และตะกอนสะสมเป็นปริมาณมาก และหมั่นตรวจสอบสิ่งปฏิญูลที่มาติดตอม่อสะพาน เพื่อป้องกันไม่ให้น้ำเอ่อล้นตลิ่งช่วงฤดูน้ำหลาก
