ข้อมูลสภาพปัญหาและแนวทางการแก้ไขปัญหาเบื้องต้นของตำแหน่งการกีดขวางทางน้ำ จังหวัดเชียงใหม่

รหัสตำแหน่งกีดขวางที่: CM2204006004

ชื่อลำน้ำ ลำห้วยเชิงเขา เป็นสาขาของแม่น้ำ ลำห้วยแม่มูต/แม่น้ำแม่วาง/แม่น้ำปิง ประเภทลำน้ำ ลำห้วย วันที่สำรวจ: 18 มิถุนายน 2564
หมู่บ้าน หมู่ที่ 6 แม่มูต ตำบล แม่วิน อำเภอ แม่วาง จังหวัด เชียงใหม่

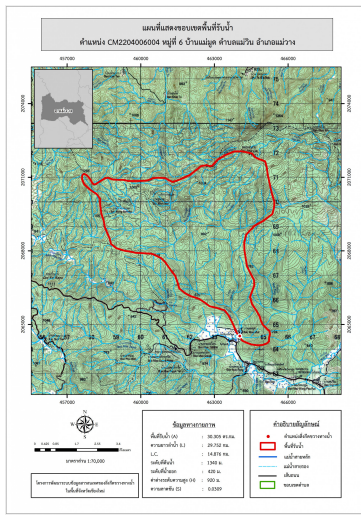
> โดยมนุษย์ จาก อื่นๆ (รางระบายคอนกรีตตัดผ่านลำห้วย ทำให้ลำห้วยไม่สามารถไหลผ่านตำแหน่งนี้ได้เต็มที่)

ระดับการกีดขวาง มาก คิดเป็น มากกว่า 70%

สภาพปัญหาการกีดขวางทางน้ำ	แนวทางและวิธีการแก้ไขปัญหเบื้องต้น
ตำแหน่งการกีดขวางทางน้ำมีลักษณะเป็นรางระบายน้ำตาดคอนกรีตรูปตัวยูขนาดความกว้าง 1.20 m. ความลึก 1.0 m. ซึ่งเป็นระบบส่งน้ำที่มีฝายอยู่ที่ตำแหน่งพิกัด 464073 2064784 47Q ตัดขวางลำห้วยทำให้ลำห้วยนี้ไม่สามารถระบายน้ำได้ จนเกิดเป็นน้ำท่วมเข้าชุมชนบริเวณนั้น	ข้อมูลพื้นที่รับน้ำของตำแหน่งที่เกิดปัญหา A = 30.3 ตารางกิโลเมตร อัตราการไหลสูงสุด = 15.87 m ³ /s Return period = 50 ปี ขุดให้ลำห้วยมีความลึกเพิ่มมากขึ้น และความกว้างที่เพิ่มมากขึ้น ให้ทิศทางการไหลของน้ำในลำห้วย ไหลลอดใต้รางระบายน้ำคอนกรีตที่ขวางลำน้ำนั้น
