ข้อมูลสภาพปัญหาและแนวทางการแก้ไขปัญหาเบื้องต้นของตำแหน่งการกีดขวางทางน้ำ จังหวัดเชียงใหม่

รหัสตำแหน่งกีดขวางที่: CM2204006004

ชื่อลำน้ำ ลำห้วยเชิงเขา เป็นสาขาของแม่น้ำ ลำห้วยแม่มุต/แม่น้ำแม่วาง/แม่น้ำปิง ประเภทลำน้ำ ลำห้วย วันที่สำรวจ: 18 มิถุนายน 2564
หมู่บ้าน หมู่ที่ 6 แม่มุต ตำบล แม่วิน อำเภอ แม่วาง จังหวัด เชียงใหม่

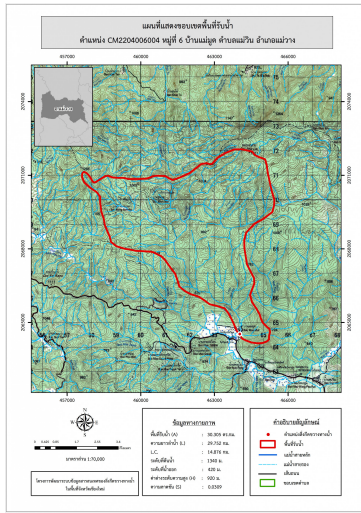
> โดยธรรมชาติ การทับถมของตะกอน (ลำน้ำตื้นเขิน) ลำน้ำขาดหาย ลำน้ำแคบแค้วมาก วัชพืช (มีต้นพืชขึ้นเต็มตลิ่งของลำห้วย และเป็นลำห้วยที่น้ำไหลหลากทำให้มีตะกอนสะสมเยอะ)

> โดยมนุษย์ จาก อื่นๆ (รางระบายคอนกรีตตัดผ่านลำห้วย ทำให้ลำห้วยไม่สามารถไหลผ่านตำแหน่งนี้ได้เต็มที่)

ระดับการกีดขวาง มาก คิดเป็น มากกว่า 70%

สภาพปัญหาการกีดขวางทางน้ำ	แนวทางและวิธีการแก้ไขปัญหเบื้องต้น
ตำแหน่งการกีดขวางทางน้ำมีลักษณะเป็นรางระบายน้ำตาดคอนกรีตรูปตัวยูขนาดความกว้าง 1.20 m. ความลึก 1.0 m. ซึ่งเป็นระบบส่งน้ำที่มีฝายอยู่ที่ตำแหน่งพิกัด 464073 2064784 47Q ตัดขวางลำห้วยทำให้ลำห้วยนี้ไม่สามารถระบายน้ำได้ จนเกิดเป็นน้ำท่วมเข้าชุมชนบริเวณนั้น	ข้อมูลพื้นที่รับน้ำของตำแหน่งที่เกิดปัญหา A = 30.3 ตารางกิโลเมตร อัตราการไหลสูงสุด = 15.87 m ³ /s Return period = 50 ปี ขุดให้ลำห้วยมีความลึกเพิ่มมากขึ้น และความกว้างที่เพิ่มมากขึ้น ให้ทิศทางการไหลของน้ำในลำห้วย ไหลลอดใต้รางระบายน้ำคอนกรีตที่ขวางลำน้ำนั้น
