ข้อมูลสภาพปัญหาและแนวทางการแก้ไขปัญหาเบื้องต้นของตำแหน่งการกีดขวางทางน้ำ จังหวัดเชียงใหม่

รหัสตำแหน่งกีดขวางที่: CM0209004002

ชื่อลำน้ำ ลำเหมืองแม่ตาข้าง เป็นสาขาของแม่น้ำ
 ลำเหมืองพญาบ้านสัน/แม่น้ำปิง ประเภทลำน้ำ ลำเหมือง วันที่สำรวจ: 21 มิถุนายน 2564
 หมู่บ้าน หมู่ที่ 4 สารภี ตำบล ขุนคง อำเภอ หางดง จังหวัด เชียงใหม่

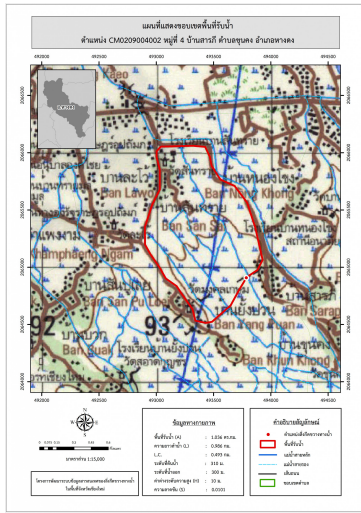
การตัดผิวของลำน้ำ ไม่ตัดผิว ลำเหมืองแม่ตาข้างไม่มีการตัดผิวลำเหมือง
ปกคลุมด้วยวัชพืชและตะกอนตลอดช่วง

- > โดยธรรมชาติ การทับถมของตะกอน (ลำน้ำต้นเขิน) วัชพืช (วัชพืชและตะกอนสะสมในลำเหมืองตลอดช่วง)
- > โดยมนุษย์ จาก ระบบสาธารณูปโภค: ท่อลอดถนนที่ตัดลำน้ำมีขนาดเล็กเกินไประบายน้ำหลากไม่ทัน
อื่นๆ (ลำเหมืองแม่ตาข้างมีน้ำไหลลงลำเหมืองเยอะ ประกอบกับเจอท่อลอดถนนที่เล็ก)

| สภาพปัญหาการกีดขวางทางน้ำ | แนวทางและวิธีการแก้ไขปัญหาเบื้องต้น |
|--|---|
| ลำเหมืองแม่ตาข้าง เป็นลำเหมืองที่มีขนาดความกว้างของท้องน้ำ 1.0 m. ความลึก 1.5 m. ความลาดชันตลิ่ง 1:1.5 และมีท่อลอดถนนขนบเป็นท่อลอดกลมขนาดเส้นผ่านศูนย์กลาง 1.0 m. จำนวน 1 ช่อง ซึ่งจะเห็นว่ามีความหนาตัดของโครงสร้างการระบายน้ำที่น้อยกว่าขนาดหน้าตัดการระบายน้ำของลำเหมือง ทำให้น้ำไม่สามารถระบายออกจากลำเหมืองได้ทัน ส่งผลให้เกิดน้ำท่วมบริเวณดังกล่าว | ข้อมูลพื้นที่รับน้ำของตำแหน่งที่เกิดปัญหา A = 1.04 ตารางกิโลเมตร L0 = 0.99 กิโลเมตร H = 10 เมตร C = 0.34 tc = 1.03 ชั่วโมง l = 60.77 มิลลิเมตร อัตราการไหลสูงสุด = 5.06 m ³ /s Return period = 10 ปี ขยายขนาดท่อลอดให้ใหญ่ขึ้น โดยใช้ท่อลอดเหลี่ยมขนาดความกว้าง 1.5 m. ความลึก 1.2 m. จำนวน 2 ช่อง ความลาดชันท้องน้ำ 0.0050 |
