ข้อมูลสภาพปัญหาและแนวทางการแก้ไขปัญหาเบื้องต้นของตำแหน่งการกีดขวางทางน้ำ จังหวัดเชียงใหม่

รหัสตำแหน่งการกีดขวางที่: CM1508002001

ชื่อลำน้ำ ลำเหมืองหมู่น้ำ เป็นสาขาของแม่น้ำ ลำเหมืองพญาบ้านสัน/แม่น้ำปิง ประเภทลำน้ำ ลำเหมือง วันที่สำรวจ: 2 กรกฎาคม 2564
หมู่บ้าน หมู่ที่ 2 ตำบล ห้วยฝักหวาน อำเภอ หางดง จังหวัด เชียงใหม่

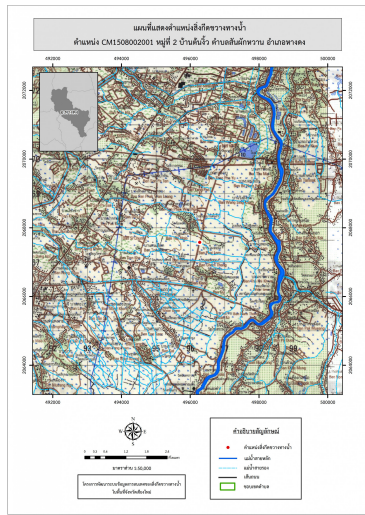
- > โดยธรรมชาติ การทับถมของตะกอน (ลำน้ำตื้นเขิน) วัชพืช (ลำเหมืองไม่มีการตาดผิว ทำให้มีวัชพืชและตะกอนสะสมอย่างหนาแน่น ทั้งลำเหมืองหมู่น้ำ และลำเหมืองเสียน้ำข้างถนน)
- > โดยมนุษย์ จาก ระบบสาธารณูปโภค: ท่อดกลมที่ตัดลำน้ำมีขนาดเล็กเกินไประบายน้ำหลากไม่ทัน อื่นๆ (ท่อดกลมมีขนาดเล็กเกินไป และมีแนวการวางที่ปากท่อขนานกับทิศทางการไหลของน้ำจากลำเหมือง)

สภาพปัญหาการกีดขวางทางน้ำ	แนวทางและวิธีการแก้ไขปัญหาเบื้องต้น
ลำเหมืองหมู่น้ำ มีท่อดกลมขนาดเส้นผ่านศูนย์กลาง 1.20 m. จำนวน 2 ช่อง ซึ่งมีขนาดหน้าตัดที่เล็กกว่าหน้าตัดของลำเหมือง อีกทั้งทางด้านเหนือลำเหมืองหมู่น้ำ มีลำเหมืองที่รับน้ำจากชุมชนและถนนไหลเข้ามารวมด้วยอีกสาย อีกทั้งแนวการวางท่อดกลมที่ทำให้ปากท่อเกือบจะขนานกับทิศทางการไหลของลำเหมืองหมู่น้ำ ไม่ได้วางในแนวเดียวกับแนวของลำเหมือง ประกอบกับลำเหมืองหมู่น้ำมีวัชพืช และตะกอนขึ้นเต็มอย่างหนาแน่น ทั้งด้านเหนือน้ำและด้านท้ายน้ำ สาเหตุต่างๆเหล่านี้จึงทำให้หน้ามักเอ่อล้นลำเหมือง ไหลเข้าท่วมพื้นที่บริเวณใกล้เคียง	เนื่องจากตำแหน่งการกีดขวางทางน้ำของลำน้ำหรือลำเหมืองนี้ไม่สามารถหาขนาดพื้นที่รับน้ำได้ชัดเจนและไม่มีข้อมูลการวัดน้ำ จึงหาอัตราการไหลโดยใช้วิธีของแมนนิ่ง และกำหนดให้มีน้ำไหลเต็มลำน้ำ ในช่วงต้นน้ำก่อนถึงจุดกีดขวาง โดยมีอัตราการไหลสูงสุด = $3.72 \text{ m}^3/\text{s}$ เปลี่ยนท่อดกลมเป็นท่อดกลมเหลี่ยมที่มีขนาดความกว้าง 1.50 m. ความลึก 1.50 m. จำนวน 2 ช่อง พร้อมทั้งวางแผนการขุดลอกลำเหมืองด้วยระยะเวลาที่เหมาะสม และควรวางแนวท่อให้เป็นแนวเดียวกับลำเหมือง ความลาดชันท้องน้ำ 0.0020
