ข้อมูลสภาพปัญหาและแนวทางการแก้ไขปัญหาเบื้องต้นของตำแหน่งการกีดขวางทางน้ำ จังหวัดเชียงใหม่

รหัสตำแหน่งการกีดขวางที่: CM1508002001

ชื่อลำน้ำ ลำเหมืองหมู่น้ำ เป็นสาขาของแม่น้ำ ลำเหมืองพญาบ้านสัน/แม่น้ำปิง ประเภทลำน้ำ ลำเหมือง วันที่สำรวจ: 2 กรกฎาคม 2564  
หมู่บ้าน หมู่ที่ 2 ตำบล ห้วยฝักหวาน อำเภอ หางดง จังหวัด เชียงใหม่

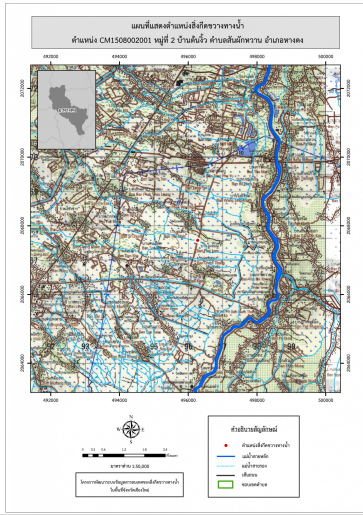
- > โดยธรรมชาติ การทับถมของตะกอน (ลำน้ำตื้นเขิน) วัชพืช (ลำเหมืองไม่มีการตาดผิว ทำให้มีวัชพืชและตะกอนสะสมอย่างหนาแน่น ทั้งลำเหมืองหมู่น้ำ และลำเหมืองเสียน้ำข้างถนน )
- > โดยมนุษย์ จาก ระบบสาธารณูปโภค: ท่อลอดถนนที่ตัดลำน้ำมีขนาดเล็กเกินไประบายน้ำหลากไม่ทัน อื่นๆ (ท่อลอดถนนมีขนาดเล็กเกินไป และมีแนวการวางที่ปากท่อขนานกับทิศทางการไหลของน้ำจากลำเหมือง)

สภาพปัญหาการกีดขวางทางน้ำ	แนวทางและวิธีการแก้ไขปัญหายังเบื้องต้น
ลำเหมืองหมู่น้ำ มีท่อลอดกลมขนาดเส้นผ่านศูนย์กลาง 1.20 m. จำนวน 2 ช่อง ซึ่งมีขนาดหน้าตัดที่เล็กกว่าหน้าตัดของลำเหมือง อีกทั้งทางด้านเหนือลำเหมืองหมู่น้ำ มีลำเหมืองที่รับน้ำจากชุมชนและถนนไหลเข้ามารวมด้วยอีกสาย อีกทั้งแนวการวางท่อลอดถนนที่ทำให้ปากท่อเกือบจะขนานกับทิศทางการไหลของลำเหมืองหมู่น้ำ ไม่ได้วางในแนวเดียวกันกับแนวของลำเหมือง ประกอบกับลำเหมืองหมู่น้ำมีวัชพืช และตะกอนขึ้นเต็มอย่างหนาแน่น ทั้งด้านเหนือน้ำและด้านท้ายน้ำ สาเหตุต่างๆเหล่านี้จึงทำให้หน้ามักเอ่อล้นลำเหมืองไหลเข้าท่วมพื้นที่บริเวณใกล้เคียง	เนื่องจากตำแหน่งการกีดขวางทางน้ำของลำน้ำหรือลำเหมืองนี้ไม่สามารถหาขนาดพื้นที่รับน้ำได้ชัดเจนและไม่มีข้อมูลการวัดน้ำ จึงหาอัตราการไหลโดยใช้วิธีของแมนนิ่ง และกำหนดให้มีน้ำไหลเต็มลำน้ำ ในช่วงต้นน้ำก่อนถึงจุดกีดขวาง โดยมีอัตราการไหลสูงสุด = $3.72 \text{ m}^3/\text{s}$ เปลี่ยนท่อลอดกลมเป็นท่อลอดเหลี่ยมที่มีขนาดความกว้าง 1.50 m. ความลึก 1.50 m. จำนวน 2 ช่อง พร้อมทั้งวางแผนการขุดลอกลำเหมืองด้วยระยะเวลาที่เหมาะสม และควรวางแนวท่อให้เป็นแนวเดียวกันกับลำเหมือง ความลาดชันท้องน้ำ 0.0020
