## ข้อมูลสภาพปัญหาและแนวทางการแก้ไขปัญหาลำน้ำเบื้องต้นของตำแหน่งการกีดขวางทางน้ำ จังหวัดเชียงใหม่

รหัสตำแหน่งกีดขวางที่: CM0109007001

ชื่อลำน้ำ ลำเหมืองร่องเรือคำ เป็นสาขาของแม่น้ำ คลองแม่ข่า/แม่น้ำปิง ประเภทลำน้ำ ลำเหมือง วันที่สำรวจ: 20 สิงหาคม 2564  
หมู่บ้าน หมู่ที่ 7 ตำบลใหม่ ตำบล แม่เหียะ อำเภอ เมืองเชียงใหม่ จังหวัด เชียงใหม่

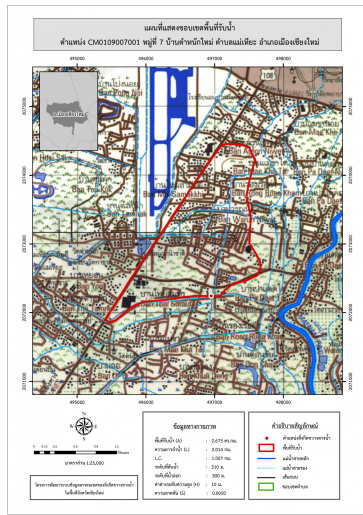
- > โดยธรรมชาติ วัชพืช (ผักตบชวา ต้นบัว )
- > โดยมนุษย์ จาก อื่นๆ (ท่อลอดถนนตันและไม่ได้ระดับ)

ระดับการกีดขวาง มาก คิดเป็น มากกว่า 70%

สภาพปัญหาการกีดขวางทางน้ำ	แนวทางและวิธีการแก้ไขปัญหาลำน้ำเบื้องต้น
<p>ลำเหมืองร่องเรือคำช่วงท่อลอดถนนสมโภชเชียงใหม่ 700 ปี มีปัญหาการอุดตัน และระดับท่อสูงกว่าระดับน้ำในลำเหมือง ทำให้มีปัญหาการระบายน้ำจากลำเหมือง</p> <p>ปัจจุบันทางเทศบาลแก้ไขปัญหาโดยการเปลี่ยนเส้นทางน้ำจากการไหลลอดถนนไปยังอีกฝั่ง เป็นไหลลงไปรวมกับท่อระบายน้ำใต้ถนน โดยทำการแก้ไขแล้วเสร็จกลางปี พ.ศ.2564</p> <p>จึงยังไม่ทราบผลว่าสามารถแก้ไขปัญหามากน้อยเพียงใด</p>	<p>ข้อมูลพื้นที่รับน้ำของตำแหน่งที่เกิดปัญหา</p> <p><math>A = 2.67</math> ตารางกิโลเมตร <math>L_0 = 2.01</math> กิโลเมตร <math>H = 10</math> เมตร <math>C = 0.8</math></p> <p><math>t_c = 0.74</math> ชั่วโมง <math>I = 111.88</math> มิลลิเมตร อัตราการไหลสูงสุด = <math>3.22 \text{ m}^3/\text{s}</math></p> <p>Return period = 10 ปี</p> <p>หน่วยงานที่เกี่ยวข้องแก้ไขปัญหามาโดยการเปลี่ยนเส้นทางน้ำจากการไหลลอดถนนไปยังอีกฝั่ง เป็นไหลลงไปรวมกับท่อระบายน้ำใต้ถนน โดยทำการแก้ไขแล้วเสร็จกลางปี พ.ศ.2564</p> <p>จึงยังไม่ทราบผลว่าสามารถแก้ไขปัญหามากน้อยเพียงใด</p> <p>ความลาดชันท้องน้ำ 0.0050</p>
