## ข้อมูลสภาพปัญหาและแนวทางการแก้ไขปัญหาลำน้ำเบื้องต้นของตำแหน่งการกีดขวางทางน้ำ จังหวัดเชียงใหม่

รหัสตำแหน่งกีดขวางที่: CM0109007001

ชื่อลำน้ำ ลำเหมืองร่องเรือคำ เป็นสาขาของแม่น้ำ คลองแม่ข่า/แม่น้ำปิง ประเภทลำน้ำ ลำเหมือง วันที่สำรวจ: 20 สิงหาคม 2564  
หมู่บ้าน หมู่ที่ 7 ตำบลใหม่ ตำบล แม่เหียะ อำเภอ เมืองเชียงใหม่ จังหวัด เชียงใหม่

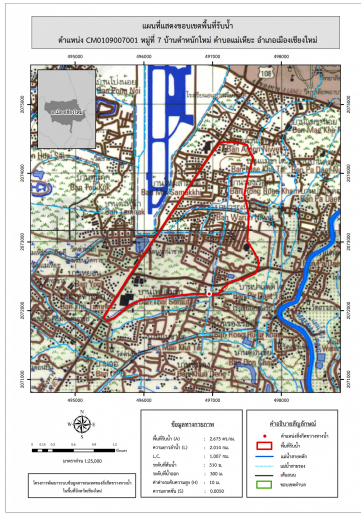
- > โดยธรรมชาติ วัชพืช (ผักตบชวา ต้นบัว )
- > โดยมนุษย์ จาก อื่นๆ (ท่อลอดถนนตันและไม่ได้ระดับ)

ระดับการกีดขวาง มาก คิดเป็น มากกว่า 70% หน่วยงานการดำเนินการแก้ไข กรมทางหลวง

สภาพปัญหาการกีดขวางทางน้ำ	แนวทางและวิธีการแก้ไขปัญหาลำน้ำเบื้องต้น
<p>ลำเหมืองร่องเรือคำช่วงท่อลอดถนนสมโภชเชียงใหม่ 700 ปี มีปัญหาการอุดตัน และระดับท่อสูงกว่าระดับน้ำในลำเหมือง ทำให้มีปัญหาการระบายน้ำจากลำเหมือง</p> <p>ปัจจุบันทางเทศบาลแก้ไขปัญหาโดยการเปลี่ยนเส้นทางน้ำจากการไหลลอดถนนไปยังอีกฝั่ง เป็นไหลลงไปรวมกับท่อระบายน้ำใต้ถนน โดยทำการแก้ไขแล้วเสร็จกลางปี พ.ศ.2564</p> <p>จึงยังไม่ทราบผลว่าสามารถแก้ไขปัญหามากน้อยเพียงใด</p>	<p>ข้อมูลพื้นที่รับน้ำของตำแหน่งที่เกิดปัญหา</p> <p><math>A = 2.67</math> ตารางกิโลเมตร <math>L_0 = 2.01</math> กิโลเมตร <math>H = 10</math> เมตร <math>C = 0.8</math></p> <p><math>t_c = 0.74</math> ชั่วโมง <math>I = 111.88</math> มิลลิเมตร อัตราการไหลสูงสุด = <math>3.22 \text{ m}^3/\text{s}</math></p> <p>Return period = 10 ปี</p> <p>หน่วยงานที่เกี่ยวข้องแก้ไขปัญหามาโดยการเปลี่ยนเส้นทางน้ำจากการไหลลอดถนนไปยังอีกฝั่ง เป็นไหลลงไปรวมกับท่อระบายน้ำใต้ถนน โดยทำการแก้ไขแล้วเสร็จกลางปี พ.ศ.2564</p> <p>จึงยังไม่ทราบผลว่าสามารถแก้ไขปัญหามากน้อยเพียงใด</p> <p>ความลาดชันท้องน้ำ 0.0050</p>

โดยวิธี ปรับปรุงแก้ไข ผลการดำเนินการ -
