ข้อมูลสภาพปัญหาและแนวทางการแก้ไขปัญหาเบื้องต้นของตำแหน่งการกีดขวางทางน้ำ จังหวัดเชียงใหม่

รหัสตำแหน่งการกีดขวางที่: CM1508002002

ชื่อลำน้ำ คลองแม่ข่าน้อย เป็นสาขาของแม่น้ำ แม่ข่าน้อย ประเภทลำน้ำ ลำเหมือง วันที่สำรวจ: 2 กรกฎาคม 2564
หมู่บ้าน หมู่ที่ 2 ตำบล สันผักหวาน อำเภอ หางดง จังหวัด เชียงใหม่

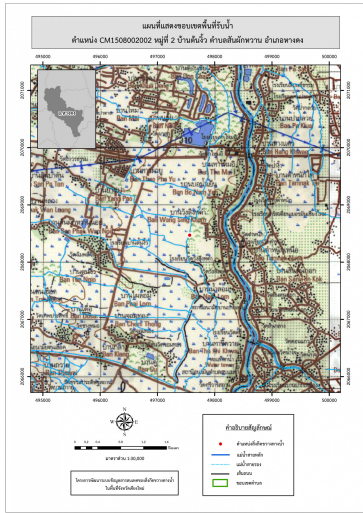
สภาพปัญหาการกีดขวางทางน้ำ	แนวทางและวิธีการแก้ไขปัญหาเบื้องต้น
ฝายร่องศรีวิชัยเป็นฝายที่อยู่ระหว่างตำบลสันผักหวานและตำบลป่าแดด เป็นฝายที่อยู่ในคลองแม่ข่าน้อย โดยมีระบบส่งน้ำเป็นลำเหมืองพญาบานสัน ซึ่งฝายร่องศรีวิชัยมีประตูน้ำ 3 บาน ที่สามารถเปิด-ปิดใช้งานได้ แต่คลองแม่ข่าน้อยเป็นลำน้ำสายหลักของตำบล และรับน้ำมาจากหลากหลายตำบล ทำให้แม้ว่าในช่วงฤดูฝน ประตูฝายจะเปิดหมดทั้ง 3 บาน แต่ก็ไม่สามารถระบายออกจากคลองแม่ข่าน้อยได้ทัน ส่งผลให้เกิดน้ำท่วมพื้นที่ในเขตของตำบลสันผักหวานเนื่องจากเป็นพื้นที่ที่ต่ำ และจะมีลำเหมืองชั่วคราวที่รับน้ำมาจากตำบลแม่เหี้ยะ และไหลลงคลองแม่ข่าน้อย หากคลองแม่ข่าน้อยน้ำไม่สามารถระบายได้ทัน จะส่งผลให้ลำเหมืองชั่วคราวระบายไม่ทันเนื่องจากน้ำที่หนุนจากคลองแม่ข่าน้อย ส่งผลให้น้ำท่วมเช่นเดียวกัน	เนื่องจากตำแหน่งการกีดขวางทางน้ำของลำน้ำหรือลำเหมืองนี้ไม่สามารถหาขนาดพื้นที่รับน้ำได้ชัดเจนและไม่มีข้อมูลการวัดน้ำ จึงหาอัตราการไหลโดยใช้วิธีของแมนนิ่ง และกำหนดให้น้ำไหลเต็มลำน้ำ ในช่วงต้นน้ำก่อนถึงจุดกีดขวาง โดยมีอัตราการไหลสูงสุด = $11.48 \text{ m}^3/\text{s}$

คลองแม่ข่าน้อยที่บริเวณนี้ มีการรับน้ำมาจากพื้นที่เป็นปริมาณมากตลอดช่วงที่คลองแม่ข่าน้อยไหลผ่าน และบริเวณนี้มีลักษณะภูมิประเทศที่ต่ำในพื้นที่ของตำบลสันผักหวาน และตำบลป่าแดด จึงทำให้น้ำไหลเอ่อล้นจากคลองแม่ข่าน้อย ท่วมพื้นที่ดังกล่าว (คลองแม่ข่าน้อยมีการผันน้ำมาจาก ลำคูหลวง แขวงเม็งราย เทศบาลนครเชียงใหม่) ดังนั้นจึงควรวางแผนมาตรการเพื่อทำการขุดลอกคลองแม่ข่าน้อยตลอดช่วง
