ข้อมูลสภาพปัญหาและแนวทางการแก้ไขปัญหาเบื้องต้นของตำแหน่งการกีดขวางทางน้ำ จังหวัดเชียงใหม่

รหัสตำแหน่งการกีดขวางที่: CM1508002002

ชื่อลำน้ำ คลองแม่ข่าน้อย เป็นสาขาของแม่น้ำ แม่ข่าน้อย ประเภทลำน้ำ ลำเหมือง วันที่สำรวจ: 2 กรกฎาคม 2564
หมู่บ้าน หมู่ที่ 2 ตำบล สันผักหวาน อำเภอ หางดง จังหวัด เชียงใหม่

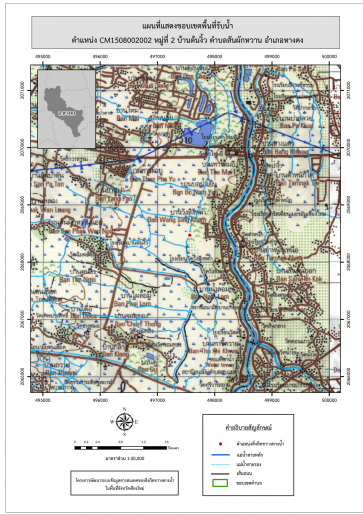
- > โดยธรรมชาติ การทับถมของตะกอน (ลำน้ำต้นเขิน) วัชพืช (คลองแม่ข่าน้อยมีวัชพืชเติบโตด้านที่เป็นตลิ่งดิน และมีตะกอนสะสมเป็นปริมาณมากที่ท้องคลอง) อื่นๆ (คลองแม่ข่าน้อยรับน้ำจากพื้นที่ในปริมาณที่เยอะ)
- > โดยมนุษย์ จาก -

สภาพปัญหาการกีดขวางทางน้ำ	แนวทางและวิธีการแก้ไขปัญหาเบื้องต้น
ฝายร่องศรีวิชัยเป็นฝายที่อยู่ระหว่างตำบลสันผักหวานและตำบลป่าแดด เป็นฝายที่อยู่ในคลองแม่ข่าน้อย โดยมีระบบส่งน้ำเป็นลำเหมืองพญาบ้านสัน ซึ่งฝายร่องศรีวิชัยมีประตูน้ำ 3 บาน ที่สามารถเปิด-ปิดใช้งานได้ แต่คลองแม่ข่าน้อยเป็นลำน้ำสายหลักของตำบล และรับน้ำมาจากหลากหลายตำบล ทำให้แม้ว่าในช่วงฤดูฝน ประตูฝายจะเปิดหมดทั้ง 3 บาน แต่ก็ไม่สามารถระบายออกจากคลองแม่ข่าน้อยได้ทัน ส่งผลให้เกิดน้ำท่วมพื้นที่ในเขตของตำบลสันผักหวานเนื่องจากเป็นพื้นที่ที่ต่ำ และจะมีลำเหมืองชั่วคราวที่รับน้ำมาจากตำบลแม่เหี้ยะ และไหลลงคลองแม่ข่าน้อย หากคลองแม่ข่าน้อยน้ำไม่สามารถระบายได้ทัน จะส่งผลให้ลำเหมืองชั่วคราวระบายไม่ทันเนื่องจากน้ำที่หนุนจากคลองแม่ข่าน้อย ส่งผลให้น้ำท่วมเช่นเดียวกัน	เนื่องจากตำแหน่งการกีดขวางทางน้ำของลำน้ำหรือลำเหมืองนี้ไม่สามารถหาขนาดพื้นที่รับน้ำได้ชัดเจนและไม่มีข้อมูลการวัดน้ำ จึงหาอัตราการไหลโดยใช้วิธีของแมนนิ่ง และกำหนดให้น้ำไหลเต็มลำน้ำ ในช่วงต้นน้ำก่อนถึงจุดกีดขวาง โดยมีอัตราการไหลสูงสุด = $11.48 \text{ m}^3/\text{s}$

คลองแม่ข่าน้อยที่บริเวณนี้ มีการรับน้ำมาจากพื้นที่เป็นปริมาณมากตลอดช่วงที่คลองแม่ข่าน้อยไหลผ่าน และบริเวณนี้มีลักษณะภูมิประเทศที่ต่ำในพื้นที่ของตำบลสันผักหวาน และตำบลป่าแดด จึงทำให้น้ำไหลเอ่อล้นจากคลองแม่ข่าน้อย ท่วมพื้นที่ดังกล่าว (คลองแม่ข่าน้อยมีการผันน้ำมาจาก ลำคูโหว่ แขวงเม็งราย เทศบาลนครเชียงใหม่) ดังนั้นจึงควรวางแผนมาตรการเพื่อทำการขุดลอกคลองแม่ข่าน้อยตลอดช่วง
