ข้อมูลสภาพปัญหาและแนวทางการแก้ไขปัญหาลำน้ำเบื้องต้นของตำแหน่งการกีดขวางทางน้ำ จังหวัดเชียงใหม่

รหัสตำแหน่งกีดขวางที่: CM0109001001

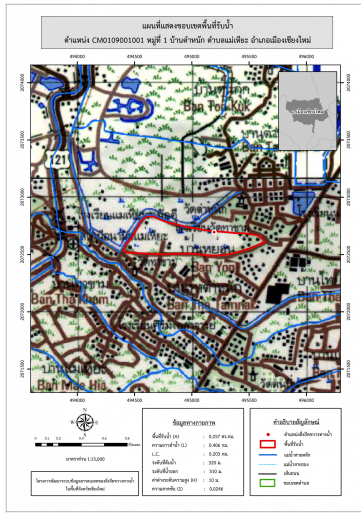
ความยาวของช่วงลำน้ำที่เกิดปัญหา เป็นจุดระยะ - การตาดผิวของลำน้ำ ไม่ตาดผิว วัสดุที่ใช้ตาดผิวของลำน้ำ ปกคลุมด้วยผิวดิน  
ลักษณะความเสียหาย น้ำท่วม ระดับ น้อย ความถี่ที่เกิดความเสียหาย ทุกปี ระดับความเสี่ยง ปานกลาง  
สาเหตุของการกีดขวางลำน้ำ  
> โดยธรรมชาติ วัชพืช (หญ้า)  
> โดยมนุษย์ จาก อื่นๆ (ลำเหมืองมีระดับต่ำกว่าท่อระบายน้ำ)  
ระดับการกีดขวาง มาก คิดเป็น มากกว่า 70% หน่วยงานการดำเนินการแก้ไข -  
โดยวิธี ยังไม่ได้ดำเนินการ ผลการดำเนินการ -  
สภาพในปัจจุบันของโครงการที่แก้ไขปัญหา -

สภาพปัญหาการกีดขวางทางน้ำ	แนวทางและวิธีการแก้ไขปัญหาลำน้ำเบื้องต้น
ลำเหมืองสาธารณะที่ไหลมารวมกับท่อระบายน้ำเรียบถนนสมโภชเชียงใหม่ 700 ปี มีปัญหาการระบายน้ำเนื่องจากระดับของท่อระบายน้ำสูงกว่าระดับของลำเหมือง	ข้อมูลพื้นที่รับน้ำของตำแหน่งที่เกิดปัญหา A = 0.26 ตารางกิโลเมตร L0 = 0.41 กิโลเมตร H = 10 เมตร C = 0.7 tc = 0.33 ชั่วโมง l = 111.88 มิลลิเมตร อัตราการไหลสูงสุด = 2.79 m <sup>3</sup> /s Return period = 10 ปี ท่อระบายน้ำมีขนาดหน้าตัดการระบายน้ำที่เหมาะสมแล้ว แต่ควรวางระดับของท้องท่อ ให้มีระดับเดียวกันกับท้องลำเหมือง
