ข้อมูลสภาพปัญหาและแนวทางการแก้ไขปัญหาลำน้ำเบื้องต้นของตำแหน่งการกีดขวางทางน้ำ จังหวัดเชียงใหม่

รหัสตำแหน่งการกีดขวางที่: CM1508003001

ชื่อลำน้ำ ลำเหมืองเสียน้ำ เป็นสาขาของแม่น้ำ คลองแม่ข่าน้อย/แม่น้ำปิง ประเภทลำน้ำ ลำเหมือง วันที่สำรวจ: 2 กรกฎาคม 2564
หมู่บ้าน หมู่ที่ 3 ท้าวผาญ ตำบล สันผักหวาน อำเภอ หางดง จังหวัด เชียงใหม่

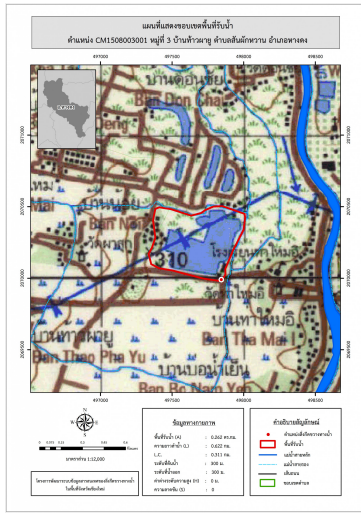
ความยาวของช่วงลำน้ำที่เกิดปัญหา เป็นจุดระยะ น้อยกว่า 10 เมตร การตาดมของลำน้ำ วัสดุที่ใช้ตาดมของลำน้ำ
ไม่ตาดม ลำเหมืองที่ผ่านหน้าโรงงานปรับปรุงคุณภาพน้ำไม่มีการตาดม
ปกคลุมด้วยผิวดินและวัชพืช
ลักษณะความเสียหาย น้ำท่วม ระดับ น้อย ความถี่ที่เกิดความเสียหาย ระดับความเสี่ยง ปานกลาง
ทุกปี

- > โดยธรรมชาติ การทับถมของตะกอน (ลำน้ำต้นเขิน) วัชพืช (ลำเหมืองมีวัชพืชเติบโตตลอดทั้งหน้าตัดและต้นเขินเนื่องจากมีตะกอนสะสมเป็นปริมาณมากที่ท้องลำเหมือง)
- > โดยมนุษย์ จาก ระบบสาธารณูปโภค: ท่อลอดถนนที่ตัดลำน้ำมีขนาดเล็กเกินไประบายน้ำหลากไม่ทัน
อื่นๆ (ท่อลอดทั้ง 2 จุด มีขนาดไม่เพียงพอต่อการระบายน้ำออกจากลำเหมือง)

ระดับการกีดขวาง มาก คิดเป็น มากกว่า 70% หน่วยงานการดำเนินการแก้ไข สำนักงานเทศบาลตำบลสันผักหวาน

สภาพปัญหาการกีดขวางทางน้ำ	แนวทางและวิธีการแก้ไขปัญหาลำน้ำเบื้องต้น
คลองชลประทานตาดมคอนกรีตมีขนาดความกว้างของท้องน้ำ 0.50 m. ความลึก 1.5 m. ไหลเข้าสู่ท่อลอดถนนขนาดเส้นผ่านศูนย์กลาง 0.60 m. จำนวน 1 ช่อง โดยระบายน้ำจากคลองชลประทานไปสู่คลองแม่ข่าน้อย ประกอบกับมีการวางท่อกลมเพื่อทำเป็นทางข้ามเข้าสู่โรงงานปรับปรุงคุณภาพน้ำ ที่มีขนาดเส้นผ่านศูนย์กลาง 1.0 m. จำนวน 1 ช่อง	ข้อมูลพื้นที่รับน้ำของตำแหน่งที่เกิดปัญหา $A = 0.26$ ตารางกิโลเมตร $L_0 = 0.62$ กิโลเมตร $H = -$ เมตร $C = 0.37$ $tc = 0.85$ ชั่วโมง $l = 67.85$ มิลลิเมตร อัตราการไหลสูงสุด = $1.83 \text{ m}^3/\text{s}$ Return period = 5 ปี
ซึ่งมีขนาดหน้าตัดการระบายน้ำที่เล็กกว่าขนาดของคลองชลประทาน ทำให้ไม่เพียงพอต่อการระบายน้ำ ส่งผลให้เกิดน้ำท่วมบริเวณพื้นที่บริเวณนั้น ประกอบกับมีวัชพืชขึ้นเต็มตลิ่งของคลองชลประทาน และมีตะกอนสะสมเป็นปริมาณมากบริเวณหน้าปากท่อการระบายน้ำ	เปลี่ยนเป็นท่อลอดขนาดเดียวกันตลอดช่วงที่มีการวางข้ามลำเหมือง โดยกำหนดให้ใช้ท่อลอดกลมขนาดเส้นผ่านศูนย์กลาง 1.0 m. จำนวน 1 ช่อง และวางแผนการขุดลอกด้วยระยะเวลาที่เหมาะสม ความลาดชันท้องน้ำ 0.0020
