ข้อมูลสภาพปัญหาและแนวทางการแก้ไขปัญหาเบื้องต้นของตำแหน่งการกีดขวางทางน้ำ จังหวัดเชียงใหม่

รหัสตำแหน่งกีดขวางที่: CM1508003002

ชื่อลำน้ำ ลำเหมืองสาธารณะประโยชน์

วันที่สำรวจ: 2 กรกฎาคม 2564

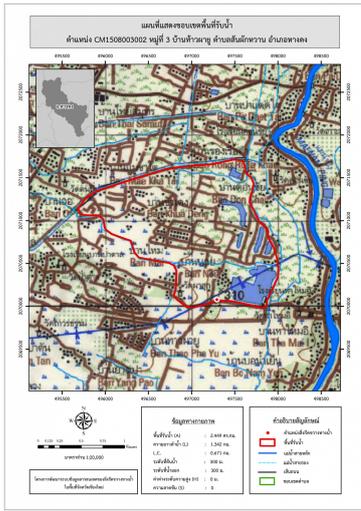
- > โดยธรรมชาติ การทับถมของตะกอน (ลำน้ำต้นเขิน) วัชพืช (ลำเหมืองไม่มีการตาดผิวทำให้มีวัชพืชและตะกอนสะสมตลอดช่วงของลำเหมือง )
- > โดยมนุษย์ จาก ระบบสาธารณสุขโคก: ท่อลอดถนนที่ตัดลำน้ำมีขนาดเล็กเกินไประบายน้ำหลากไม่ทัน

สภาพปัญหาการกีดขวางทางน้ำ	แนวทางและวิธีการแก้ไขปัญหาคือเบื้องต้น
<p>ลำเหมืองสาธารณะมีท่อลอดกลมขนาดเส้นผ่านศูนย์กลาง 0.80 m. จำนวน 1 ช่อง ซึ่งมีขนาดหน้าตัดที่เหมาะสมแล้ว ขณะที่ลำเหมืองที่ไม่ได้รับการขุดลอก ทำให้มีวัชพืช และต้นไม้ขึ้นเต็มลำเหมือง และมีตะกอนที่สะสมเป็นปริมาณมากในลำเหมือง</p> <p>โดยด้านท้ายน้ำของลำเหมืองจะระบายลงสู่คลองชลประทานบริเวณนั้น ส่งผลให้การระบายน้ำออกจากลำเหมือง ทำได้ช้า</p>	<p>ข้อมูลพื้นที่รับน้ำของตำแหน่งที่เกิดปัญหา  <math>A = 2.45</math> ตารางกิโลเมตร <math>L_0 = 1.34</math> กิโลเมตร <math>H = -</math> เมตร <math>C = 0.34</math>  <math>tc = 1.02</math> ชั่วโมง <math>I = 61.03</math> มิลลิเมตร อัตราการไหลสูงสุด = <math>1.41 \text{ m}^3/\text{s}</math>                      Return period = 5 ปี</p> <p>ท่อลอดมีขนาดหน้าตัดที่เหมาะสมแล้ว แต่ควรทำการขุดลอกเอาตะกอนที่สะสมอย่างหนาแน่นในลำเหมือง เพื่อให้ลำน้ำสามารถระบายได้ดีขึ้น</p>
