ข้อมูลสภาพปัญหาและแนวทางการแก้ไขปัญหาเบื้องต้นของตำแหน่งการกีดขวางทางน้ำ จังหวัดเชียงใหม่

รหัสตำแหน่งกีดขวางที่: CM1508003002

ชื่อลำน้ำ ลำเหมืองสาธารณะประโยชน์

วันที่สำรวจ: 2 กรกฎาคม 2564

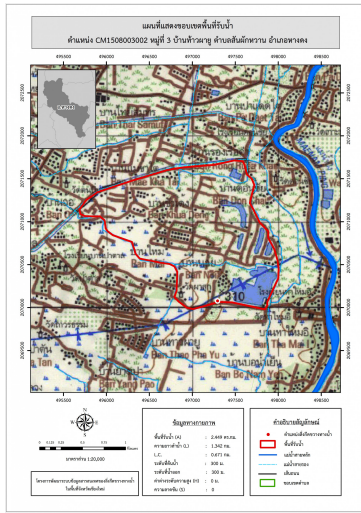
สภาพปัญหาการกีดขวางทางน้ำ	แนวทางและวิธีการแก้ไขปัญหาคเบื้องต้น
<p>ลำเหมืองสาธารณะมีท่อลอดกลมขนาดเส้นผ่านศูนย์กลาง 0.80 m. จำนวน 1 ช่อง ซึ่งมีขนาดหน้าตัดที่เหมาะสมแล้ว ขณะที่ลำเหมืองที่ไม่ได้รับการขุดลอก ทำให้มีวัชพืช และต้นไม้ขึ้นเต็มลำเหมือง และมีตะกอนที่สะสมเป็นปริมาณมากในลำเหมือง</p> <p>โดยด้านท้ายน้ำของลำเหมืองจะระบายลงสู่คลองชลประทานบริเวณนั้น ส่งผลให้การระบายน้ำออกจากลำเหมือง ทำได้ช้า</p>	<p>ข้อมูลพื้นที่รับน้ำของตำแหน่งที่เกิดปัญหา  <math>A = 2.45</math> ตารางกิโลเมตร <math>L_0 = 1.34</math> กิโลเมตร <math>H = -</math> เมตร <math>C = 0.34</math>  <math>tc = 1.02</math> ชั่วโมง <math>I = 61.03</math> มิลลิเมตร อัตราการไหลสูงสุด = <math>1.41 \text{ m}^3/\text{s}</math>                      Return period = 5 ปี</p> <p>ท่อลอดมีขนาดหน้าตัดที่เหมาะสมแล้ว                      แต่ควรทำการขุดลอกเอาตะกอนที่สะสมอย่างหนาแน่นในลำเหมือง เพื่อให้ลำน้ำสามารถระบายได้ดีขึ้น</p>
