ข้อมูลสภาพปัญหาและแนวทางการแก้ไขปัญหาลำน้ำเบื้องต้นของตำแหน่งการกีดขวางทางน้ำ จังหวัดเชียงใหม่

รหัสตำแหน่งกีดขวางที่: CM2305001002

ชื่อลำน้ำ ลำน้ำแม่ท่า เป็นสาขาของแม่น้ำ แม่ท่าแม่กวง/แม่น้ำปิง ประเภทลำน้ำ แม่น้ำสาขา วันที่สำรวจ: 16 มิถุนายน 2564
หมู่บ้าน หมู่ที่ 1 ทาม่อน ตำบล แม่ท่า อำเภอ แม่อน จังหวัด เชียงใหม่

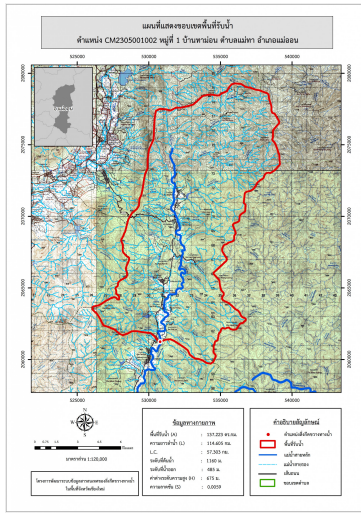
- > โดยธรรมชาติ การทับถมของตะกอน (ลำน้ำต้นเขิน) วัชพืช (ลำห้วยแม่ท่ามีการสะสมของตะกอน และวัชพืชอย่างหนาแน่นตลอดทั้งหน้าตัดของลำน้ำ) อื่นๆ (ลำน้ำแม่ท่ามีน้ำไหลหลากช่วงหน้าฝน เนื่องจากมีต้นน้ำไหลมาจากเชิงเขาบริเวณนั้น)
- > โดยมนุษย์ จาก ระบบสาธารณูปโภค: สะพานมีหน้าตัดแคบเกินไป หรือมีตอม่อมากเกินไปในช่วงฤดูน้ำหลากระบายไม่ทัน สิ่งปฏิกูล อื่นๆ (ลำน้ำแม่ท่ามีการสะสมของตะกอนบริเวณสะพานเป็นปริมาณมาก)

สภาพปัญหาการกีดขวางทางน้ำ	แนวทางและวิธีการแก้ไขปัญหาลำน้ำเบื้องต้น
สะพานข้ามลำน้ำแม่ท่าตรงจุดนี้ มีระดับต่ำและเกิดการทรุดเอียงเนื่องจากน้ำป่ากัดเซาะ เมื่อมีน้ำป่าไหลมาจึงทำให้เกิดการกีดขวางของทางน้ำ	ข้อมูลพื้นที่รับน้ำของตำแหน่งที่เกิดปัญหา $A = 137.22$ ตารางกิโลเมตร อัตราการไหลสูงสุด = $47.66 \text{ m}^3/\text{s}$ Return period = 50 ปี สะพานมีการก่อสร้างมาหลายปี เมื่อผ่านช่วงหน้าฝนมาหลายรอบ ทำให้น้ำสะพานทรุดเอียงไม่มีความแข็งแรง ดังนั้นจึงควรทำการรื้อถอนสะพานออก ดังนั้นจึงควรทำการรื้อถอนสะพานออก พร้อมกับก่อสร้างสะพานที่สอดคล้องกับสภาพของลำน้ำ และทำการขุดลอกลำน้ำตลอดช่วง
