ข้อมูลสภาพปัญหาและแนวทางการแก้ไขปัญหาลำน้ำเบื้องต้นของตำแหน่งการกีดขวางทางน้ำ จังหวัดเชียงใหม่

รหัสตำแหน่งกีดขวางที่: CM1601002001

ชื่อลำน้ำ ลำน้ำแม่ทา เป็นสาขาของแม่น้ำ แม่ต้าแม่ทง/แม่น้ำปิง ประเภทลำน้ำ แม่น้ำสาขา วันที่สำรวจ: 16 มิถุนายน 2564
หมู่บ้าน หมู่ที่ 2 ท่าข้าม ตำบล แม่ทา อำเภอ แม่อน จังหวัด เชียงใหม่

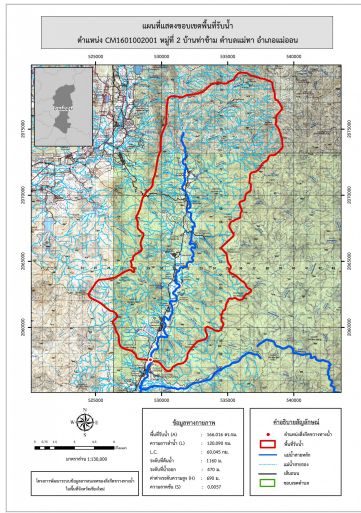
ความยาวของช่วงลำน้ำที่เกิดปัญหา เป็นจุดระยะ น้อยกว่า 10 เมตร การตาดผิวของลำน้ำ ไม่ตาดผิว วัสดุที่ใช้ตาดผิวของลำน้ำ
ลักษณะความเสียหาย น้ำท่วม ระดับ น้อย ระดับความเสียหาย ระดับความเสี่ยง น้อย ลำน้ำแม่ทามีลักษณะปกคลุมด้วยผิวดิน

- > โดยธรรมชาติ การทับถมของตะกอน (ลำน้ำต้นเขิน) วัชพืช (ลำห้วยแม่ทาไม่มีการตาดผิว ทำให้มีวัชพืชและตะกอนสะสมตลอดช่วง) อื่นๆ (ช่วงหน้าฝนจะเกิดน้ำไหลหลากในลำห้วยแม่ทา)
- > โดยมนุษย์ จาก ระบบสาธารณสุขภาค: สะพานมีหน้าตัดแคบเกินไป หรือมีตอม่อมากเกินไปในช่วงฤดูน้ำหลากระบายไม่ทัน สิ่งปฏิกูล อื่นๆ (สิ่งปฏิกูลที่ไหลมาพร้อมกับการระบายน้ำจากลำห้วย มักจะไหลมาติดตอม่อสะพาน จนเมื่อสะสมในปริมาณที่เยอะ จะส่งผลให้การระบายน้ำเป็นไปได้ช้า)

สภาพปัญหาการกีดขวางทางน้ำ	แนวทางและวิธีการแก้ไขปัญหาลำน้ำเบื้องต้น
สะพานข้ามลำน้ำแม่ทาตรงจุดนี้ มีระดับต่ำ มีตอม่อขวางกลางลำน้ำ และมีราวสะพานเป็นหลัก เมื่อมีเศษสิ่งปฏิกูลไหลมากับน้ำป่า ทำให้ไหลมาติดที่ตอม่อและราวสะพาน จึงต้องทำการถอดราวสะพานออกเมื่อมีน้ำป่าไหลมา	ข้อมูลพื้นที่รับน้ำของตำแหน่งที่เกิดปัญหา A = 166.02 ตารางกิโลเมตร อัตราการไหลสูงสุด = 54.74 m ³ /s Return period = 50 ปี ช่วงหน้าฝนลำน้ำแม่ทาจะเกิดน้ำไหลเชี่ยวอย่างรุนแรง ซึ่งมีระดับน้ำที่สูงกว่าระดับน้ำช่วงปกติ ทำให้สะพานที่ก่อสร้างมีระดับคอสะพานที่ต่ำ เห็นได้ชัดจากการเขียนสภาพปัญหาตามที่ได้กล่าวไว้ ดังนั้นควรทำการรื้อถอนสะพานออก แล้วทำการก่อสร้างสะพานใหม่ให้สอดคล้องกับปริมาณน้ำช่วงน้ำหลาก
