## ข้อมูลสภาพปัญหาและแนวทางการแก้ไขปัญหาเบื้องต้นของตำแหน่งการกีดขวางทางน้ำ จังหวัดเชียงใหม่

รหัสตำแหน่งการกีดขวางที่: CM1304004001

ชื่อลำน้ำ ลำเหมืองระบายน้ำกลางถนน

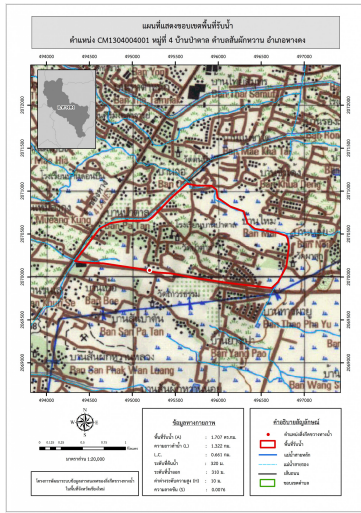
การทับถมของตะกอน (ลำน้ำต้นเขิน) วัชพืช (รางระบายน้ำมีวัชพืชและตะกอนสะสมอย่างเห็นได้ชัด สำหรับลำเหมืองที่ไหลเข้าท่อลอดเหลี่ยมมีวัชพืชและตะกอนอย่างหนาแน่น )

อื่นๆ (ในอดีตถนนสาย 121 เป็นถนนเลนเดียวและมีลำเหมืองขนานถนนประมาณ 150 เมตร ปัจจุบันมีการสร้างถนนเพิ่มอีก 1 เลน จึงบีบให้เหมือนเหมืองอยู่ระหว่างเกาะกลางถนนแคบและตื้นจึงทำให้ระบายน้ำไม่ทันและท่วมขังในที่สุด)

เนื่องจากรางระบายน้ำที่เป็นเกาะกลาง มีขนาดเล็กเกินไป  
ทำให้น้ำจากลำเหมืองไม่สามารถระบายได้ทัน  
แต่ทั้งนี้ท่อลอดเหลี่ยมมีขนาดเพียงพอแล้ว  
ดังนั้นจึงควรขยายรางระบายให้กว้างขึ้น  
หรือต่อท่อลอดเหลี่ยมตามแนวท่อเดิมในอดีต โดยใช้ขนาดเดียวกัน  
ก็จะเพียงพอต่อการระบายน้ำ  
พร้อมกับการขุดลอกลำเหมืองทางด้านเหนือนี้เนื่องจากมีวัชพืช  
และตะกอนเป็นปริมาณมาก ดังนั้นจึงควรทำเป็นรางระบายลาดผิวรูปตัวยู  
ขนาดความกว้าง 2.0 m. ความลึก 1.5 m. ความลาดชันท้องน้ำ 0.0010
