ข้อมูลสภาพปัญหาและแนวทางการแก้ไขปัญหาเบื้องต้นของตำแหน่งการกีดขวางทางน้ำ จังหวัดเชียงใหม่

รหัสตำแหน่งการกีดขวางที่: CM0108004001

ชื่อลำน้ำ ลำน้ำแม่ท่า เป็นสาขาของแม่น้ำ แม่น้ำแม่ทวน/แม่น้ำปิง ประเภทลำน้ำ แม่น้ำสาขา วันที่สำรวจ: 16 มิถุนายน 2564  
หมู่บ้าน หมู่ที่ 4 ห้วยทราย ตำบล แม่ท่า อำเภอ แม่อน จังหวัด เชียงใหม่

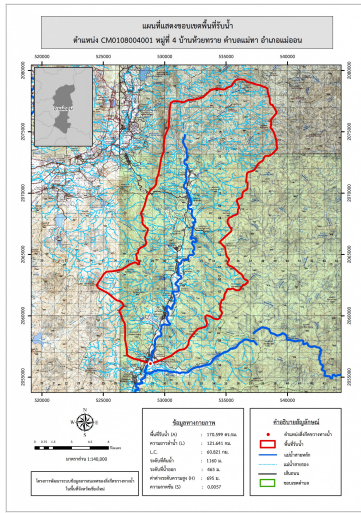
- > โดยธรรมชาติ การทับถมของตะกอน (ลำน้ำตื้นเขิน) ลำน้ำคดเคี้ยวมาก วัชพืช (ลำห้วยมีการสะสมของตะกอนที่ท้องน้ำ จนดินเขินอย่างเห็นได้ชัด อีกทั้งมีวัชพืชเติบโตอย่างหนาแน่น ) อื่นๆ (ลำห้วยแม่ท่ามีน้ำไหลหลากช่วงหน้าฝน )
- > โดยมนุษย์ จาก ระบบสาธารณสุขโลก: สะพานมีหน้าตัดแคบเกินไป หรือมีตอม่อมากเกินไปในช่วงฤดูน้ำหลากระบายไม่ทัน สิ่งปฏิกูล อื่นๆ (ลำห้วยแม่ท่ามักจะพัดพาเอาเศษสิ่งปฏิกูล ไหลมาสะสมที่ตอม่อสะพานช่วงหน้าฝน ส่งผลให้การระบายน้ำเป็นไปได้ช้าที่บริเวณนี้)

สภาพปัญหาการกีดขวางทางน้ำ	แนวทางและวิธีการแก้ไขปัญหาเบื้องต้น
สะพานข้ามลำน้ำแม่ท่าตรงจุดนี้ มีตอม่อขวางกลางลำน้ำ เมื่อมีเศษปฏิกูลไหลมากับน้ำป่า ทำให้ไหลมาติดที่ตอม่อ	ข้อมูลพื้นที่รับน้ำของตำแหน่งที่เกิดปัญหา $A = 170.6$ ตารางกิโลเมตร อัตราการไหลสูงสุด = $55.84 \text{ m}^3/\text{s}$ Return period = 50 ปี ตอม่อของสะพานเป็นตัวกักจับสิ่งปฏิกูลที่ไหลมาตามลำเหมือง ทั้งนี้ระยะห่างระหว่างตอม่อมีความเหมาะสมแล้ว ดังนั้นจึงควรทำการกำจัดสิ่งปฏิกูลออก เพื่อรองรับน้ำช่วงหน้าฝน
