ข้อมูลสภาพปัญหาและแนวทางการแก้ไขปัญหาเบื้องต้นของตำแหน่งการกีดขวางทางน้ำ จังหวัดเชียงใหม่

รหัสตำแหน่งการกีดขวางที่: CM2305005001

ชื่อลำน้ำ ลำน้ำแม่ทา เป็นสาขาของแม่น้ำ แม่ น้ำแม่กวง/แม่น้ำปิง ประเภทลำน้ำ แม่น้ำสาขา วันที่สำรวจ: 16 มิถุนายน 2564
หมู่บ้าน หมู่ที่ 5 ป่าน้อย ตำบล แม่ทา อำเภอ แม่ออน จังหวัด เชียงใหม่

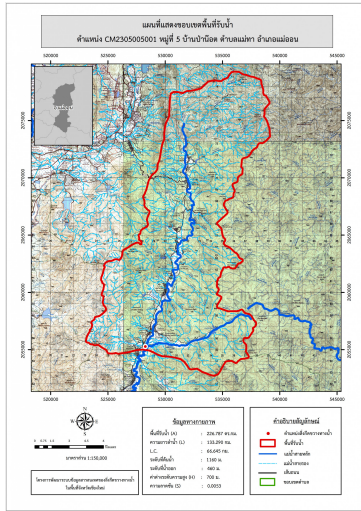
ความยาวของช่วงลำน้ำที่เกิดปัญหา เป็นจุดระยะ น้อยกว่า 10 เมตร การตาดผิวของลำน้ำ วัสดุที่ใช้ตาดผิวของลำน้ำ
ไม่ตาดผิว ลำน้ำแม่ทาไม่มีการตาดผิว
มีลักษณะปกคลุมด้วยผิวดินและตะกอนตลอดช่วง
ลักษณะความเสียหาย น้ำท่วม ระดับ น้อย
ความถี่ที่เกิดความเสียหาย ระดับความเสี่ยง น้อย
มากกว่า 4 ปีครั้ง

- > โดยธรรมชาติ การทับถมของตะกอน (ลำน้ำต้นเขิน) วัชพืช (ลำห้วยแม่ทามีการสะสมของวัชพืช และตะกอนอย่างหนาแน่น) อื่นๆ (ลำห้วยแม่ทามีน้ำไหลหลากช่วงหน้าฝน)
- > โดยมนุษย์ จาก -

ระดับการกีดขวาง ปานกลาง คิดเป็น 30-70%

สภาพปัญหาการกีดขวางทางน้ำ	แนวทางและวิธีการแก้ไขปัญหเบื้องต้น
ฝายป็นเป็นฝายน้ำล้นคอนกรีตในลำน้ำแม่ทา ตัวฝายเกิดการทรุดและเสียหายจนส่งผลกระทบต่อการระบายน้ำเมื่อมีน้ำป่าไหลมามาก	ข้อมูลพื้นที่รับน้ำของตำแหน่งที่เกิดปัญหา A = 226.79 ตารางกิโลเมตร อัตราการไหลสูงสุด = 68.7 m ³ /s Return period = 50 ปี
	ฝายมีการชำรุดเสียหายไม่สามารถใช้งานได้ ดังนั้นจึงควรทำการรื้อถอนออก และก่อสร้างใหม่ให้สามารถรองรับปริมาณน้ำหลากได้
