ข้อมูลสภาพปัญหาและแนวทางการแก้ไขปัญหาเบื้องต้นของตำแหน่งการกีดขวางทางน้ำ จังหวัดเชียงใหม่

รหัสตำแหน่งกีดขวางที่: CM0107002003

ชื่อลำน้ำ ลำเหมืองสาธารณะ เป็นสาขาของแม่น้ำ คลองแม่ข่า/แม่น้ำปิง ประเภทลำน้ำ ลำเหมือง วันที่สำรวจ: 9 สิงหาคม 2564  
หมู่บ้าน หมู่ที่ 2 เจ็ดยอด ตำบล ช้างเผือก อำเภอ เมืองเชียงใหม่ จังหวัด เชียงใหม่

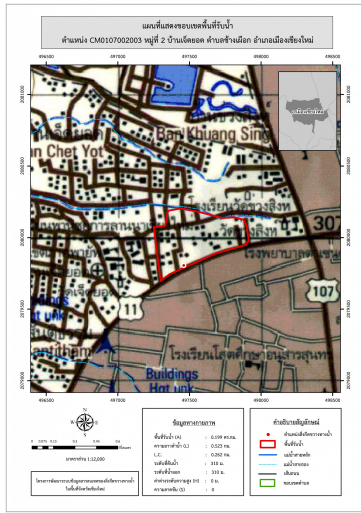
# รูปภาพประกอบ

- > โดยธรรมชาติ -
- > โดยมนุษย์ จาก อื่นๆ (น้ำไม่มีทางระบาย)

ระดับการกีดขวาง มาก คิดเป็น มากกว่า 70%

สภาพปัญหาการกีดขวางทางน้ำ	แนวทางและวิธีการแก้ไขปัญหาเบื้องต้น
ลำเหมืองสาธารณะไหลผ่านด้านหลังบิมน้ำมัน เข้าสู่พิพิธภัณฑสถานแห่งชาติ เชียงใหม่ โดยมีประตูน้ำแยกเป็น 2 เส้นทาง คือออกสู่คลองด้านหน้าของพิพิธภัณฑสถานแห่งชาติ และบางส่วนไหลลงบึงน้ำด้านในของพิพิธภัณฑสถานแห่งชาติ	ข้อมูลพื้นที่รับน้ำของตำแหน่งที่เกิดปัญหา $A = 0.2$ ตารางกิโลเมตร $L_0 = 0.52$ กิโลเมตร $H = -$ เมตร $C = 0.75$ $t_c = 0.48$ ชั่วโมง $I = 69.01$ มิลลิเมตร อัตราการไหลสูงสุด = $1.29 \text{ m}^3/\text{s}$ Return period = 10 ปี
ปัญหาเกิดจากมีตะกอนและขยะมูลฝอยอุดตันเริ่มตั้งแต่ประตูน้ำจนถึงท่อระบายน้ำที่ออกสู่คลองด้านหน้าไม่สามารถระบายน้ำได้ รวมถึงบึงน้ำก็เกิดการสะสมของตะกอนจนดินเลนไม่สามารถรับน้ำได้	ปัญหาการกีดขวางทางน้ำเกิดจากการสะสมของตะกอน และขยะอุดตัน ดังนั้นเพื่อทำให้น้ำสามารถระบายออกจากลำเหมืองได้ดียิ่งขึ้น จึงควรทำการขุดลอกลำเหมืองเอาตะกอนและขยะเหล่านั้นออกตลอดช่วงของลำเหมือง
