ข้อมูลสภาพปัญหาและแนวทางการแก้ไขปัญหาเบื้องต้นของตำแหน่งการกีดขวางทางน้ำ จังหวัดเชียงใหม่

รหัสตำแหน่งการกีดขวางที่: CM0107001002

ชื่อลำน้ำ ลำห้วยข้างเคียน เป็นสาขาของแม่น้ำ คลองแม่ข่า/แม่น้ำปิง ประเภทลำน้ำ ลำห้วย วันที่สำรวจ: 9 สิงหาคม 2564  
หมู่บ้าน หมู่ที่ 1 ข้างเคียน ตำบล ข้างเมือก อำเภอ เมืองเชียงใหม่ จังหวัด เชียงใหม่

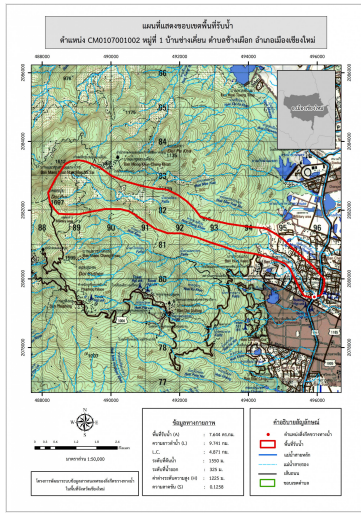
ความยาวของช่วงลำน้ำที่เกิดปัญหา เป็นจุดระยะ - การตาดมของลำน้ำ ตาดมวี วัสดุที่ใช้ตาดมของลำน้ำ คอนกรีต  
ลักษณะความเสียหาย น้ำท่วม ระดับ น้อย ความถี่ที่เกิดความเสียหาย 2-4 ปีครั้ง ระดับความเสี่ยง น้อย

- > โดยธรรมชาติ -
- > โดยมนุษย์ จาก ระบบสาธารณูปโภค: วางท่อตามแนวลำน้ำทดแทนลำน้ำเดิม

ระดับการกีดขวาง มาก คิดเป็น มากกว่า 70% หน่วยงานการดำเนินการแก้ไข -

สภาพปัญหาการกีดขวางทางน้ำ	แนวทางและวิธีการแก้ไขเบื้องต้น
<p>ลำห้วยข้างเคียนบริเวณไซพ่อนใกล้กับโรงแรม BED Changkian จุดนี้เป็นไซพ่อนที่นำน้ำจากฝั่งข้างเคียนไหลตลอดคลองชลประทานไปยังฝั่งเจ็ดยอด ในช่วงฝนตกหนักไซพ่อนไม่สามารถระบายน้ำได้ทัน ทำให้เกิดน้ำท่วมในพื้นที่</p> <p>เบื้องต้นทางเทศบาลต้องขออนุญาตกรมชลประทานเพื่อขอระบายน้ำลงสู่คลองชลประทานเมื่อเกิดปัญหาฝนตกน้ำท่วม</p>	<p>ข้อมูลพื้นที่รับน้ำของตำแหน่งที่เกิดปัญหา A = 7.64 ตารางกิโลเมตร L0 = 9.74 กิโลเมตร H = 1225 เมตร C = 0.5 tc = 1.39 ชั่วโมง l = 53.49 มิลลิเมตร อัตราการไหลสูงสุด = 5.4 m<sup>3</sup>/s Return period = 20 ปี</p> <p>ลำห้วยข้างเคียนไหลตลอดได้คลองชลประทาน (โครงการส่งน้ำและบำรุงรักษาแม่แตง) ผ่านไซพ่อนที่ไม่สามารถขยายหน้าตัดได้</p> <p>โดยเมื่อในอดีตหน่วยงานที่เกี่ยวข้องได้มีการแก้ไขปัญหาด้วยการทำประตูลดน้ำ 2 บาน เพื่อช่วยระบายน้ำออกจากลำห้วยข้างเคียน</p> <p>ให้ไหลลงคลองชลประทานโดยตรง</p> <p>ทั้งนี้ด้านเหนือน้ำได้มีการตาดมลำห้วยด้วยคอนกรีต</p> <p>รูปหน้าตัดการไหลทรงตัวยู</p> <p>ดังนั้นเพื่อให้สามารถระบายได้ดีขึ้นจึงควรทำการขุดลอกลำห้วยตลอดช่วง และหมั่นกำจัดสิ่งปฏิกูลต่างๆที่ไหลมาสะสมที่ตะแกรงของอาคารระบายน้ำ และเพิ่มระบบสูบน้ำขนาดใหญ่ เพื่อสูบน้ำลงสู่คลองชลประทานแม่แตงให้ได้มากกว่า 4 ลูกบาศก์เมตรต่อวินาที</p>
